COMUNE DI LUCCA

L u c c a , d i c e m b r e 2 0 0 0

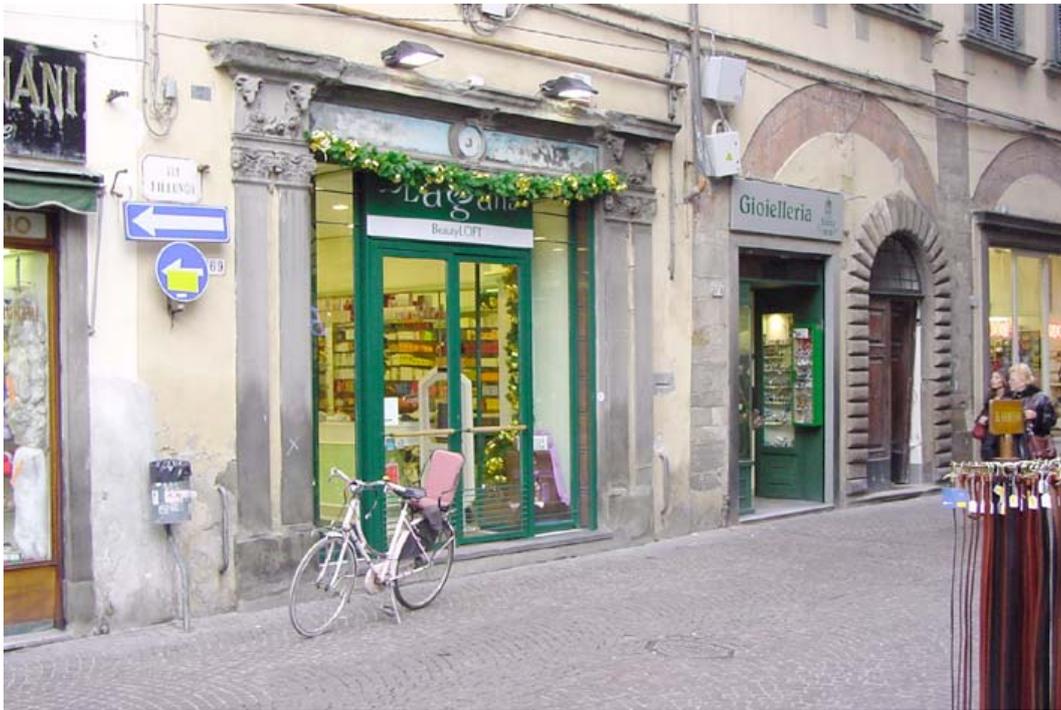
SCHEDA N° 1

UBICAZIONE:	Via Fillungo, 169
DESCRIZIONE:	Composizione in vetro e pietra con elementi decorativi scolpiti. Dietro il vetro tinto di colore celeste è incassato un tubo al neon.
PRESCRIZIONE:	Restauro conservativo: deve essere eliminato il tubo fluorescente e sostituito il vetro celeste, eliminati fari sovrastanti le cornici. L'intera composizione deve essere mantenuta inalterata. Ritinteggiato l'infisso.

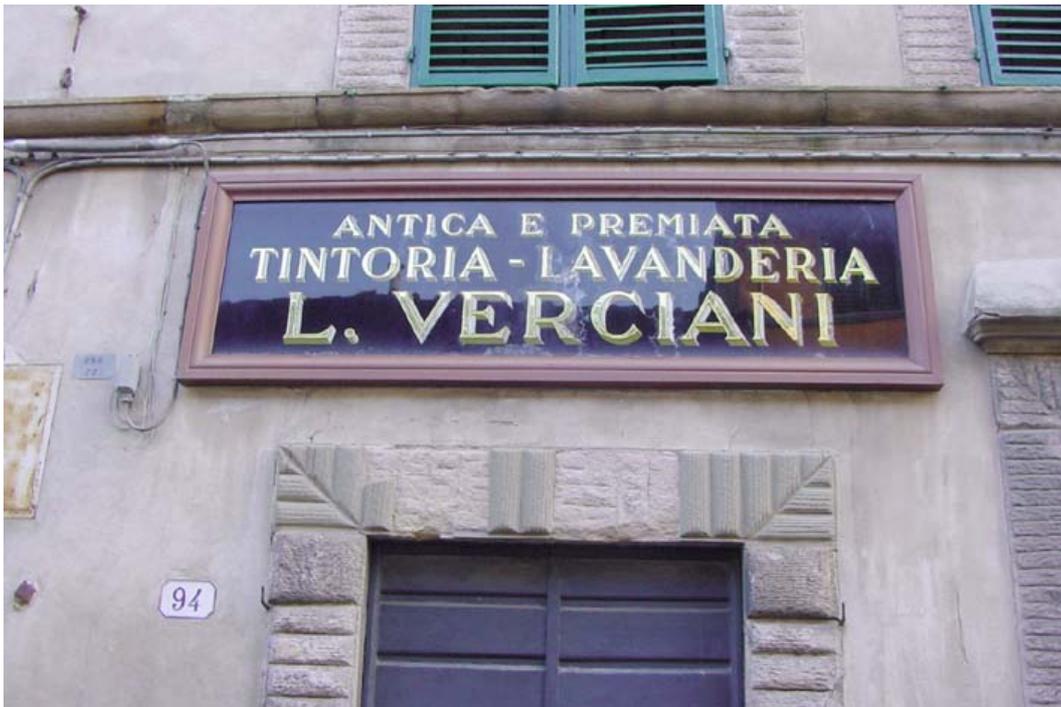
SCHEDA N° 2

UBICAZIONE: Via del Fosso, 94

DESCRIZIONE: Semplice composizione formata da una cornice di legno di colore marrone e da vetrofania con caratteri bianco-oro su fondo nero.

PRESCRIZIONE: Restauro conservativo

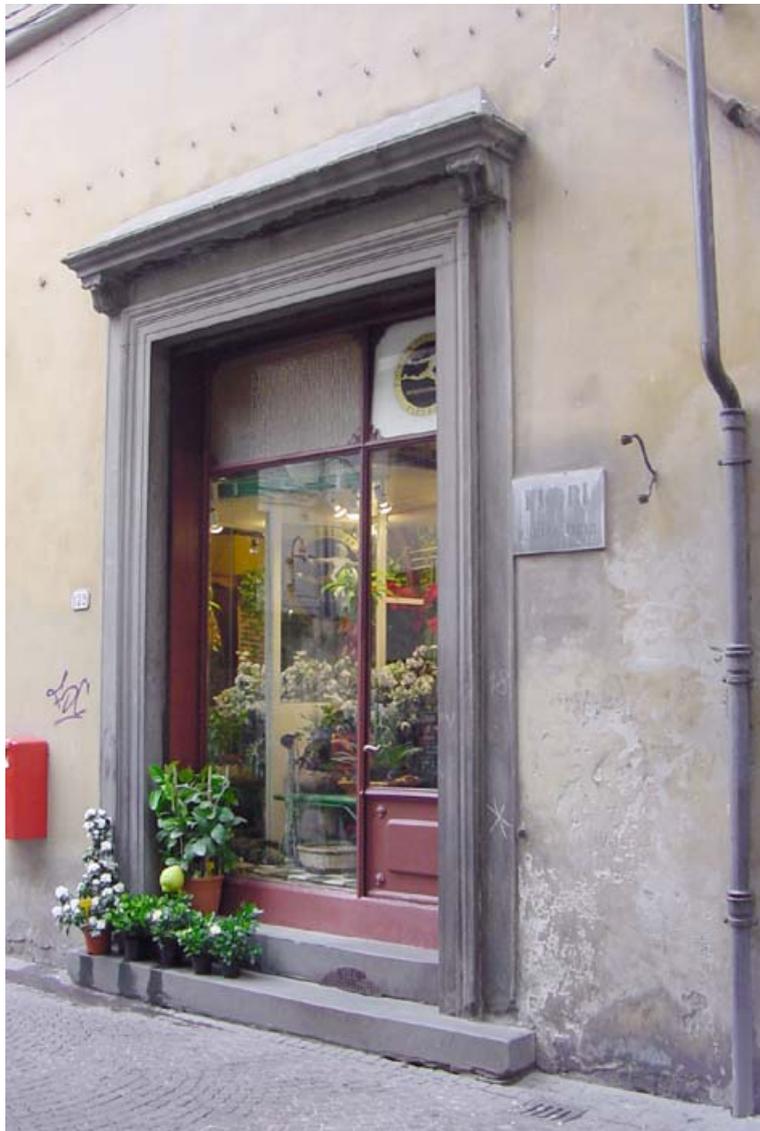
SCHEDA N° 3

UBICAZIONE: Via Fillungo, 125

DESCRIZIONE: Composizione in vetro e metallo verniciato in colore rosso scuro, incorniciata da pietra arenaria.

PRESCRIZIONE: Restauro conservativo.

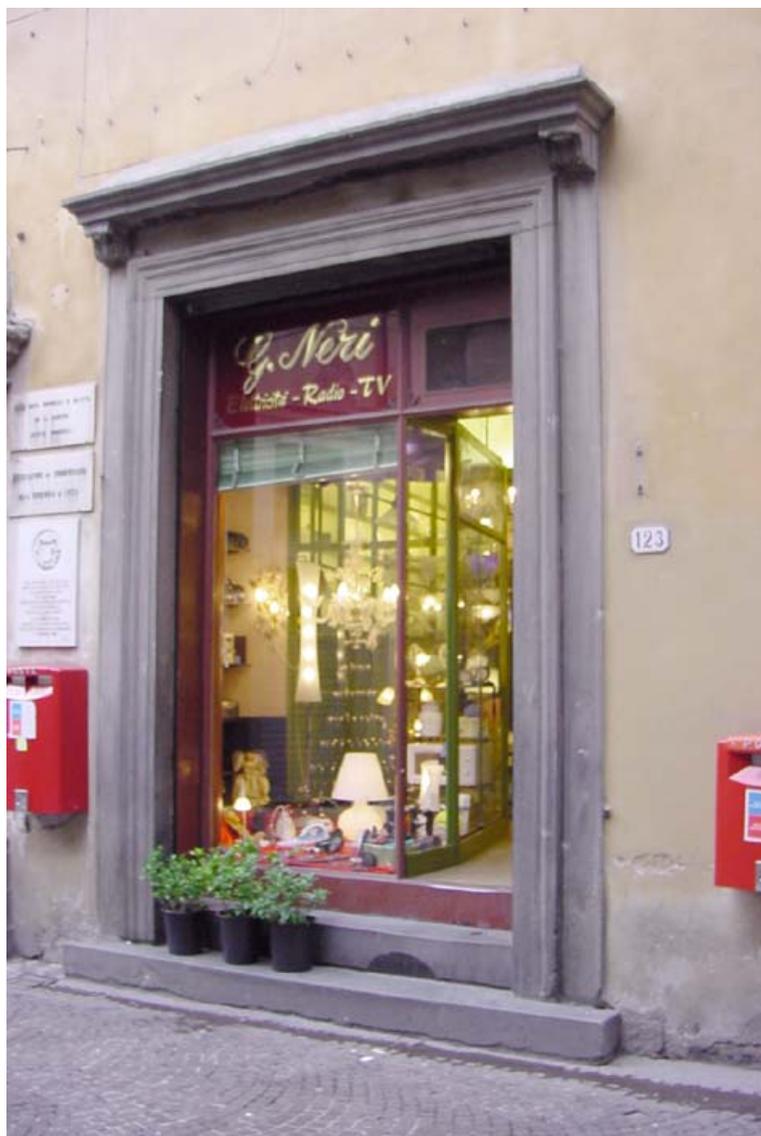
SCHEDA N° 4

UBICAZIONE: Via Fillungo, 123

DESCRIZIONE: Composizione in vetro e metallo verniciato di colore rosso scuro, incorniciata da pietra arenaria.

PRESCRIZIONE: Restauro conservativo.

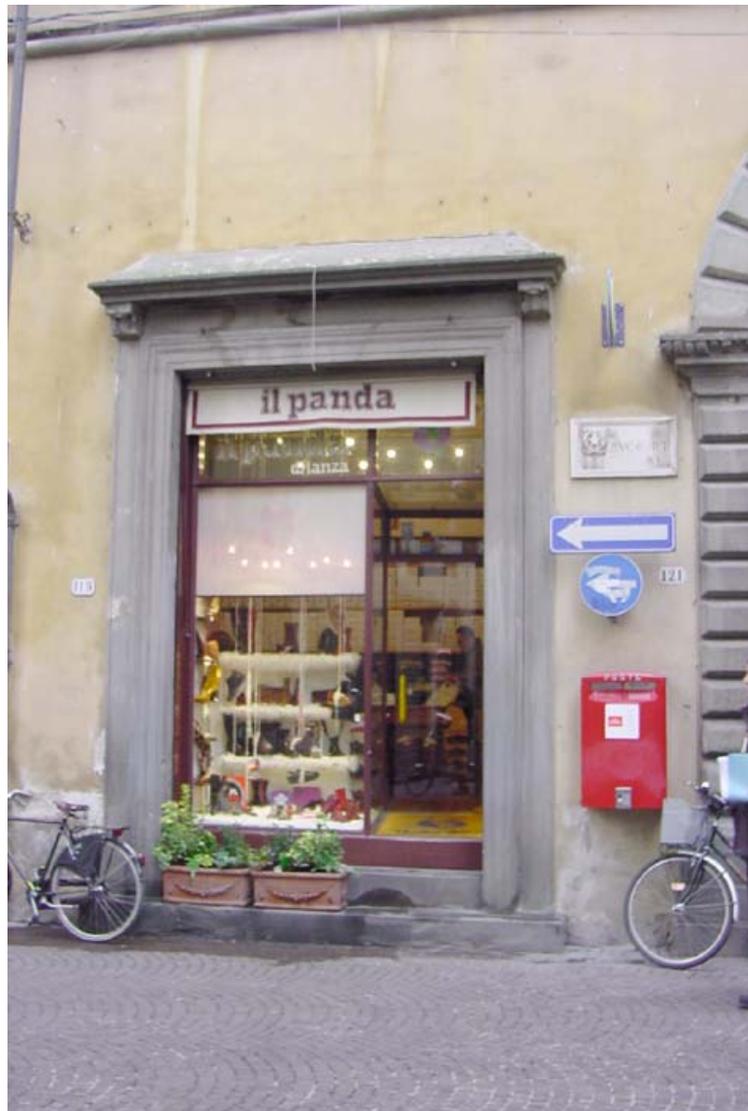
SCHEDA N° 5

UBICAZIONE: Via Fillungo, 119

DESCRIZIONE: Composizione in vetro e metallo verniciato di colore rosso scuro, incorniciata da pietra arenaria.

PRESCRIZIONE: Restauro conservativo.

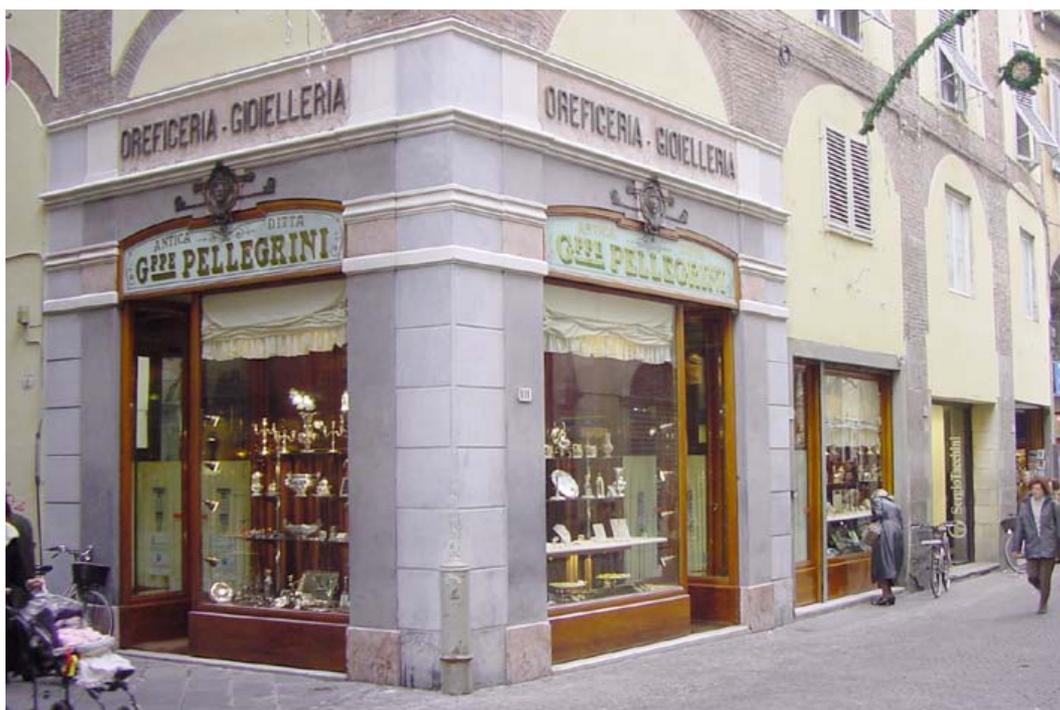
SCHEDA N° 6

UBICAZIONE:	Via Fillungo, 111 angolo Via S.Giorgio
DESCRIZIONE:	Composizione in pietra e marmi colorati con motivi decorativi liberty in fusione di metallo. Una cornice in legno racchiude una vetrofania con caratteri dorati su fondo chiaro.
PRESCRIZIONE:	Restauro conservativo.

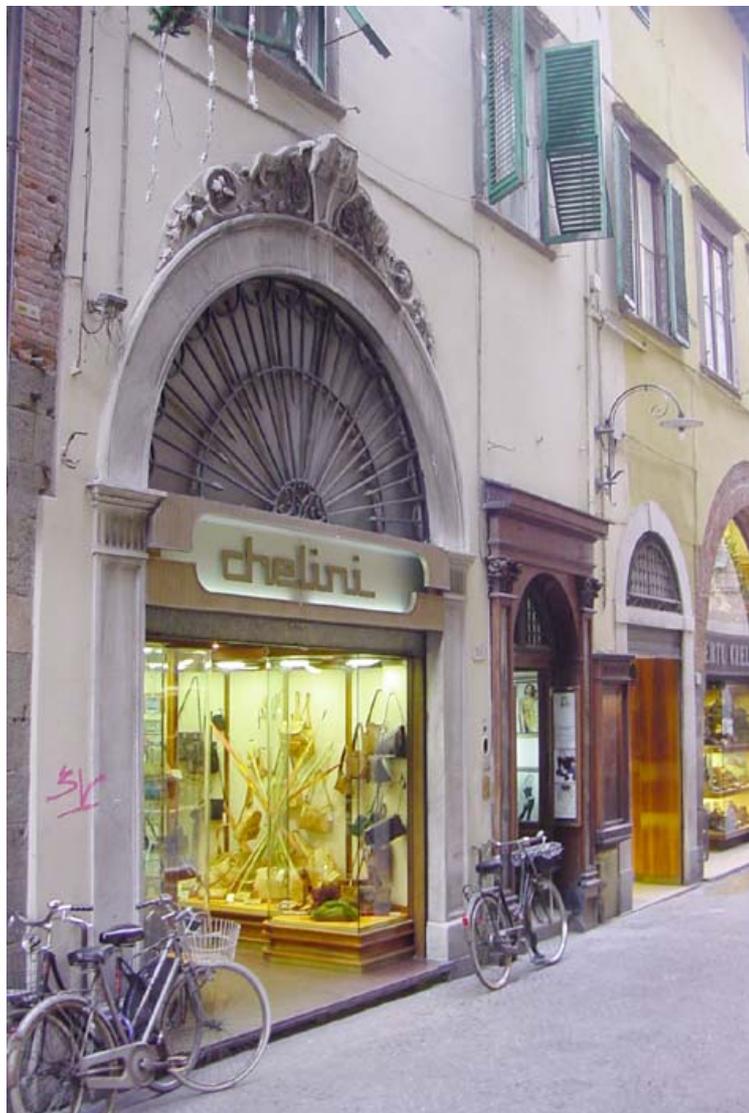
SCHEDA N° 7

UBICAZIONE:	Via Fillungo, 57
DESCRIZIONE:	Importante composizione in marmo con scritta incisa nell'arco
PRESCRIZIONE:	Restauro conservativo con prescrizione dell'eliminazione della dicitura moderna.

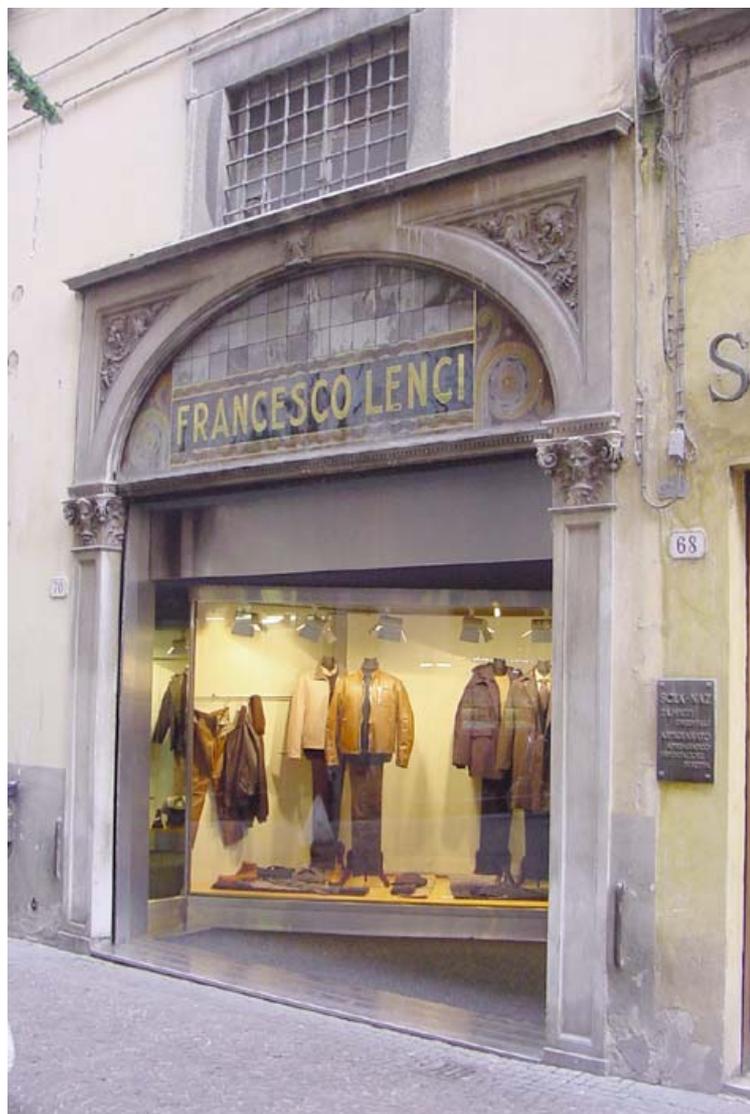
SCHEDA N° 8

UBICAZIONE: Via Fillungo, 70

DESCRIZIONE: Composizione in materiali lapidei con bassorilievi e vetrofania con motivi floreali e caratteri dorati su fondo nero

PRESCRIZIONE: Restauro conservativo con particolare riguardo alla vetrofania.

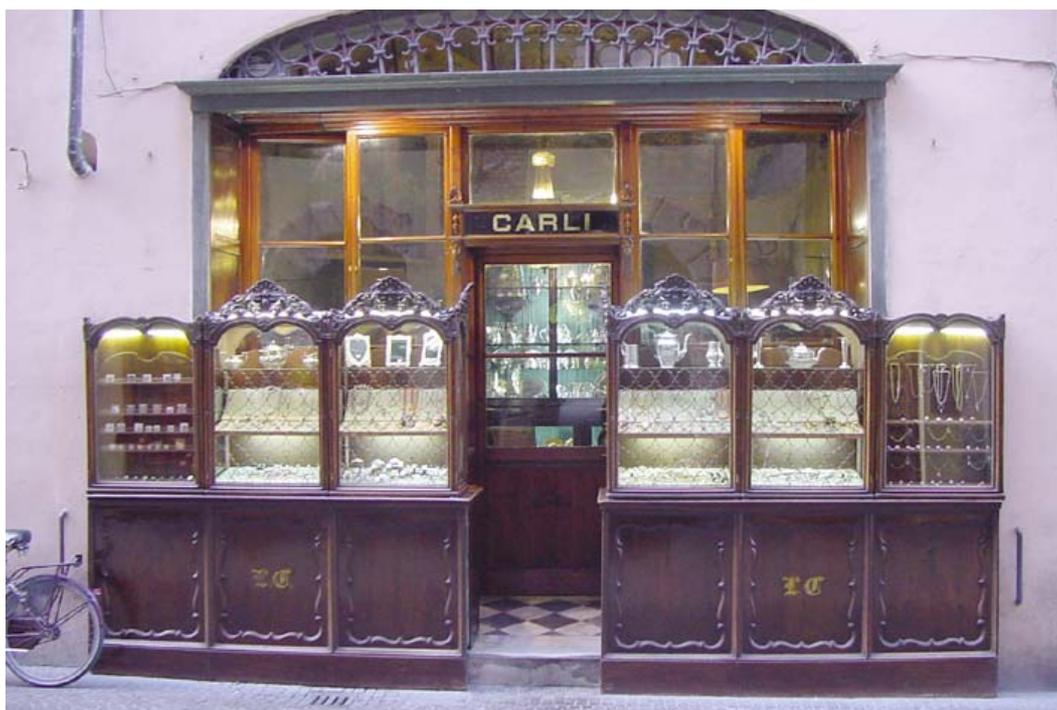
SCHEDA N° 9

UBICAZIONE: Via Fillungo, 97

DESCRIZIONE: Importante composizione in vetro e legno con motivi decorativi a intaglio; vetrofania con caratteri dorati su fondo nero. L'insieme è dotato di un meccanismo di movimento che permette di far rientrare le vetrine.

PRESCRIZIONE: Restauro conservativo.

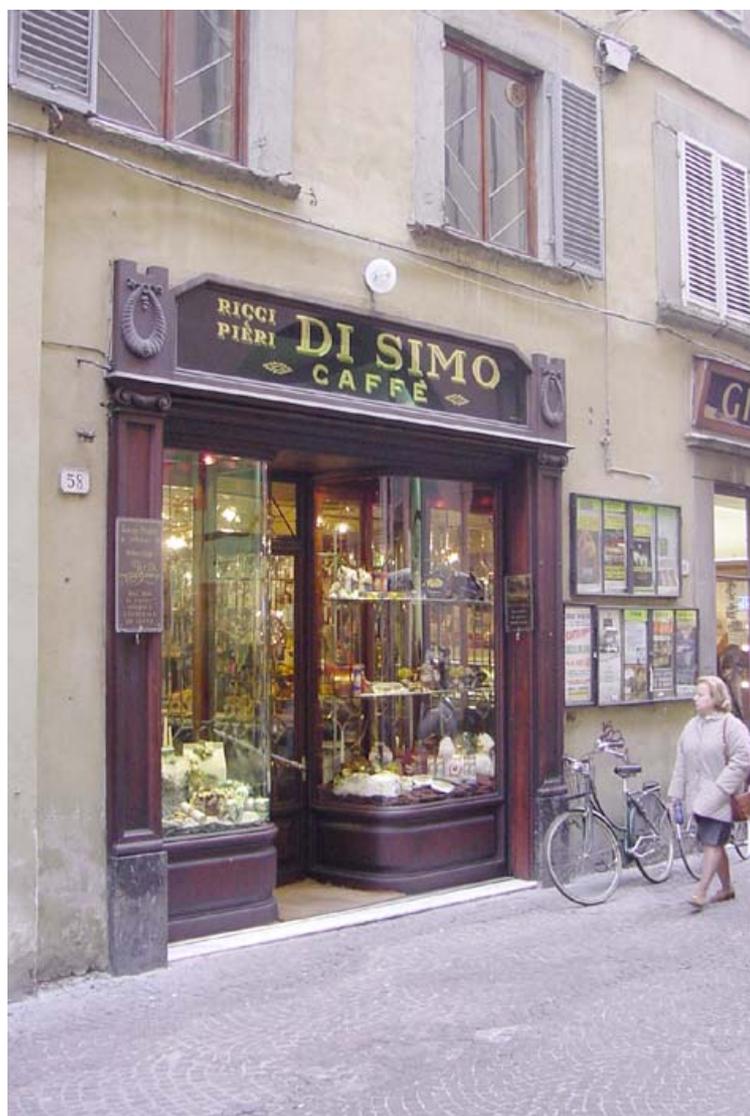
SCHEDA N° 10

UBICAZIONE: Via Fillungo, 58

DESCRIZIONE: Composizione in legno con elementi decorativi a rilievo e vetrofania con caratteri dorati su fondo nero.

PRESCRIZIONE: Restauro conservativo.

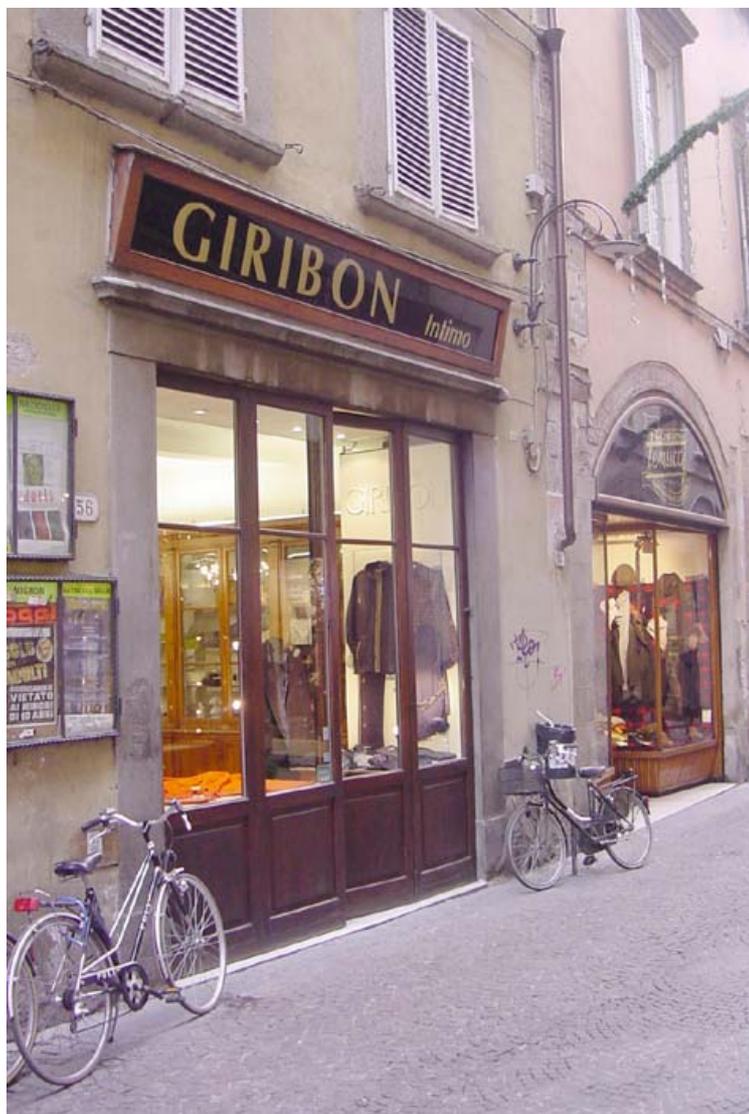
SCHEDA N° 11

UBICAZIONE: Via Fillungo, 56

DESCRIZIONE: Composizione formata da cornice in legno e da vetrofania con caratteri dorati su fondo nero di recente fattura.

PRESCRIZIONE: Restauro conservativo.

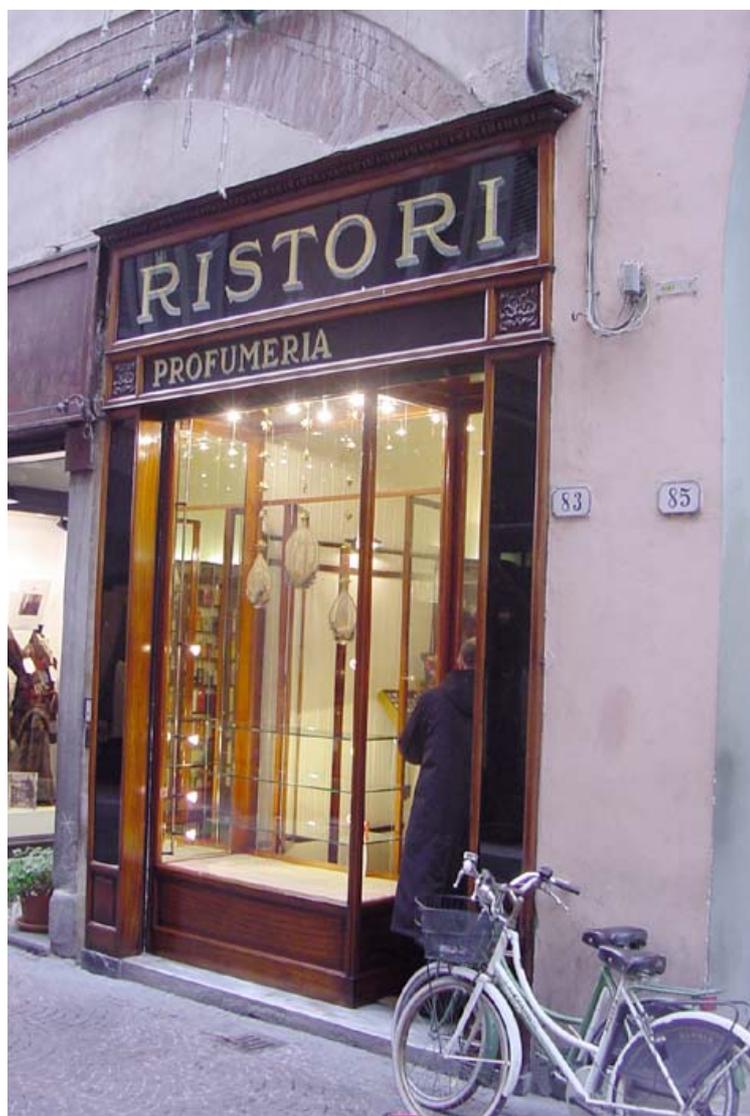
SCHEDA N° 12

UBICAZIONE: Via Fillungo, 83

DESCRIZIONE: Composizione formata da cornici di legno e vetri di colore nero con vetrofania a caratteri dorati su fondo nero.

PRESCRIZIONE: Mantenere inalterata la composizione intervenendo, quando necessario, con un restauro conservativo.

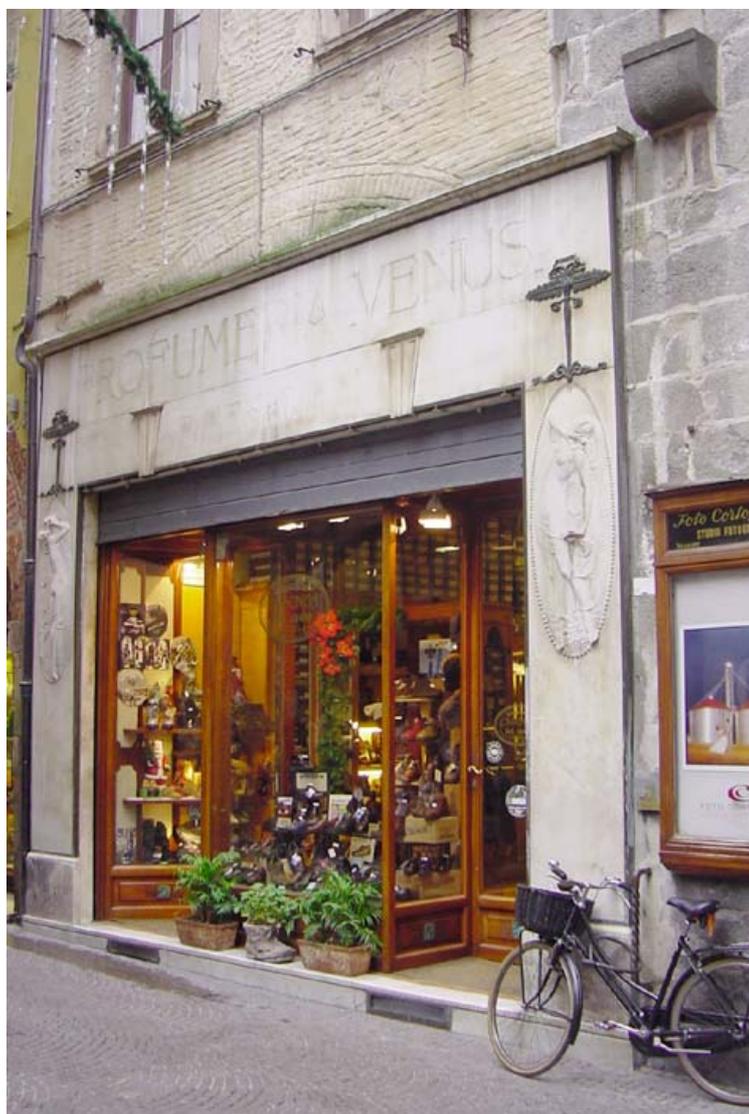
SCHEDA N° 13

UBICAZIONE: Via Fillungo, 65

DESCRIZIONE: Importante composizione di gusto liberty in marmo con figure femminili scolpite, scritta con caratteri incisi nel marmo ed elementi decorativi in fusione di metallo.

PRESCRIZIONE: Mantenere inalterata la composizione intervenendo, quando necessario, con un restauro conservativo.

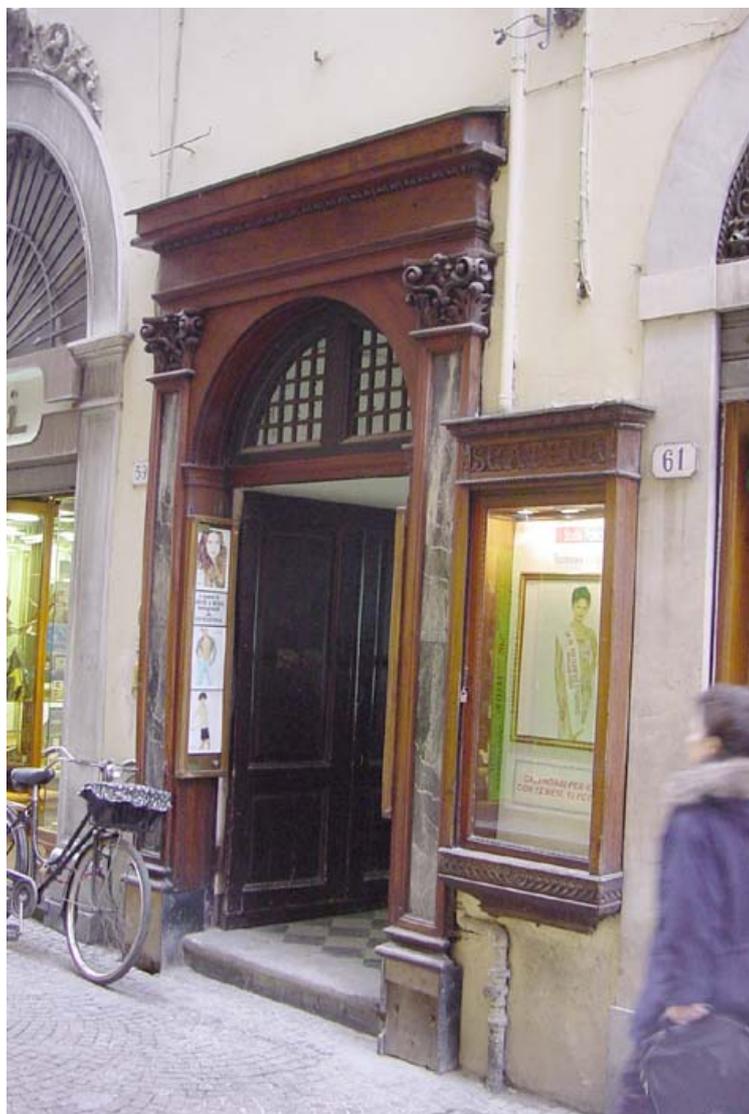
SCHEDA N° 14

UBICAZIONE: Via Fillungo, 59

DESCRIZIONE: Composizione in marmo e legno con capitelli intagliati e vetrofania con caratteri dorati su fondo chiaro.

PRESCRIZIONE: Restauro conservativo e ripristino delle parti in marmo mancanti.

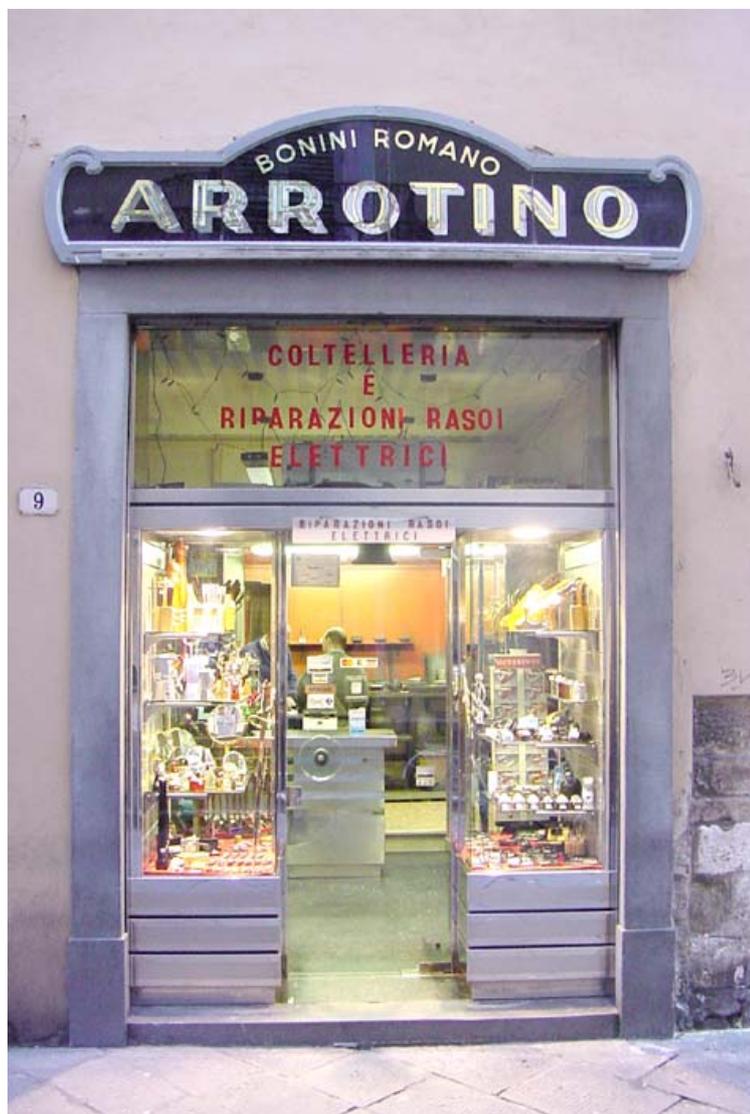
SCHEDA N° 15

UBICAZIONE:	Via Calderia, 9
DESCRIZIONE:	Semplice composizione formata da una cornice in legno tinta di colore grigio e da vetrofania con caratteri bicolori bianco-oro su fondo nero
PRESCRIZIONE:	Restauro conservativo con eliminazione delle scritte in rosso sul vetro.

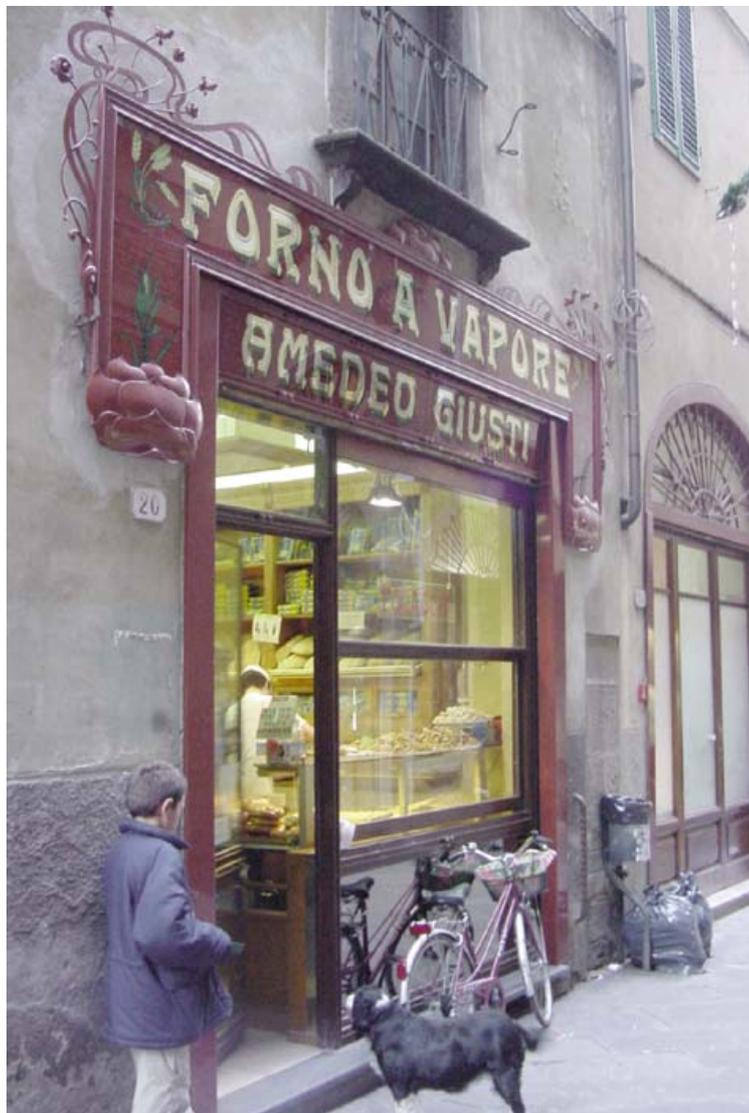
SCHEDA N° 16

UBICAZIONE: Via S.Lucia, 20

DESCRIZIONE: Composizione formata da cornici in legno verniciato di colore marrone, motivi decorativi floreali in metallo pure verniciato e vetrofanie con disegni floreali colorati e caratteri bicolore oro-argento su fondo marrone.

PRESCRIZIONE: Restauro conservativo, con particolare attenzione alle vetrofanie molto deteriorate.

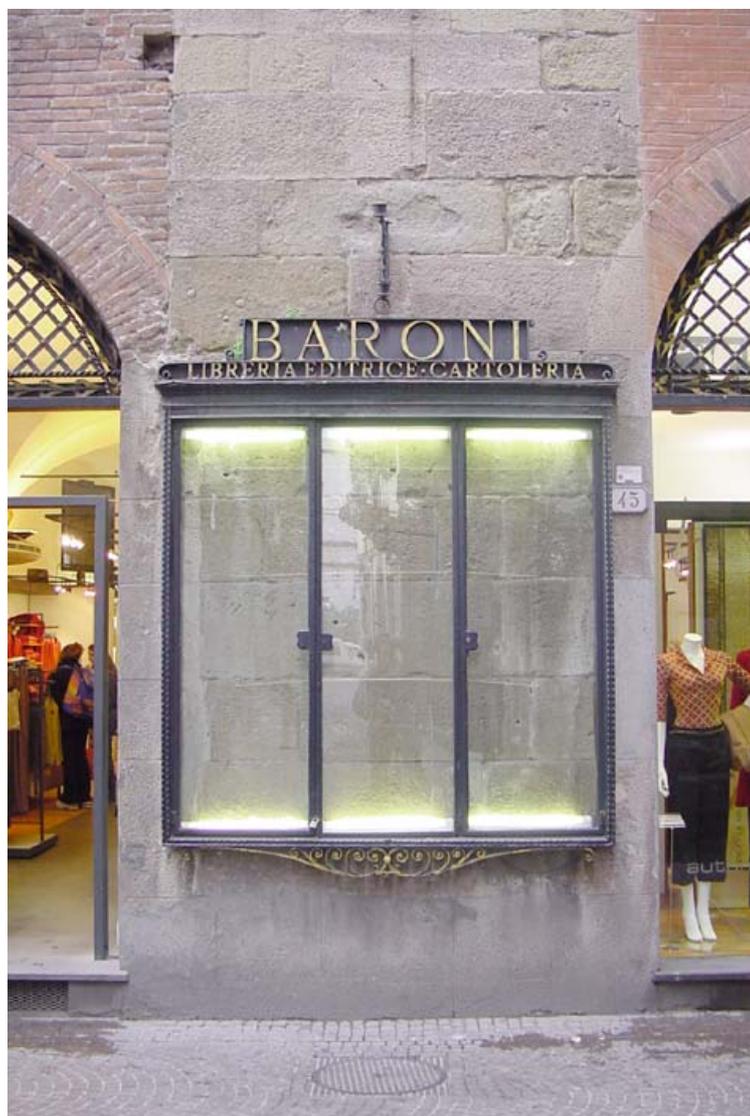
SCHEDA N° 17

UBICAZIONE: Via Fillungo, 45

DESCRIZIONE: Composizione in vetro e metallo verniciato di colore nero con scritte a caratteri dorati in rilievo

PRESCRIZIONE: Restauro conservativo..

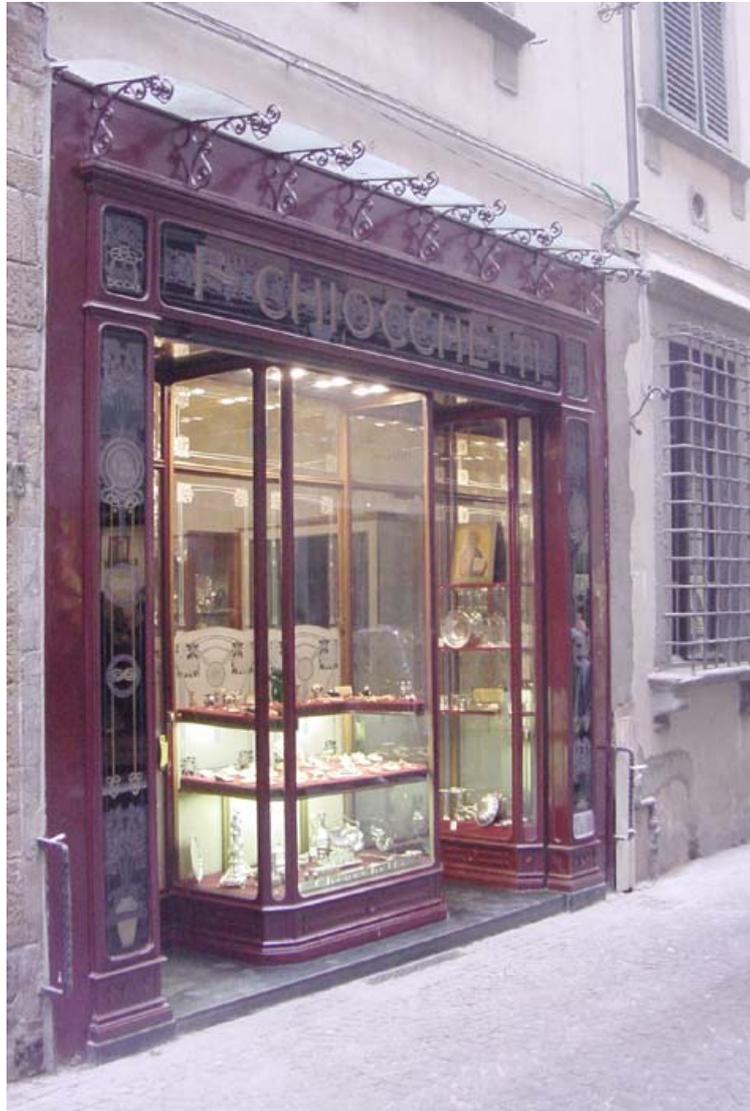
SCHEDA N° 18

UBICAZIONE: Via Fillungo, 20

DESCRIZIONE: Composizione in legno verniciato di colore marrone e vetro molato lavorato con motivi decorativi liberty. Vetrotanie con caratteri dorati su fondo nero e marquises in ferro verniciato con vetro soprastante

PRESCRIZIONE: Restauro conservativo.

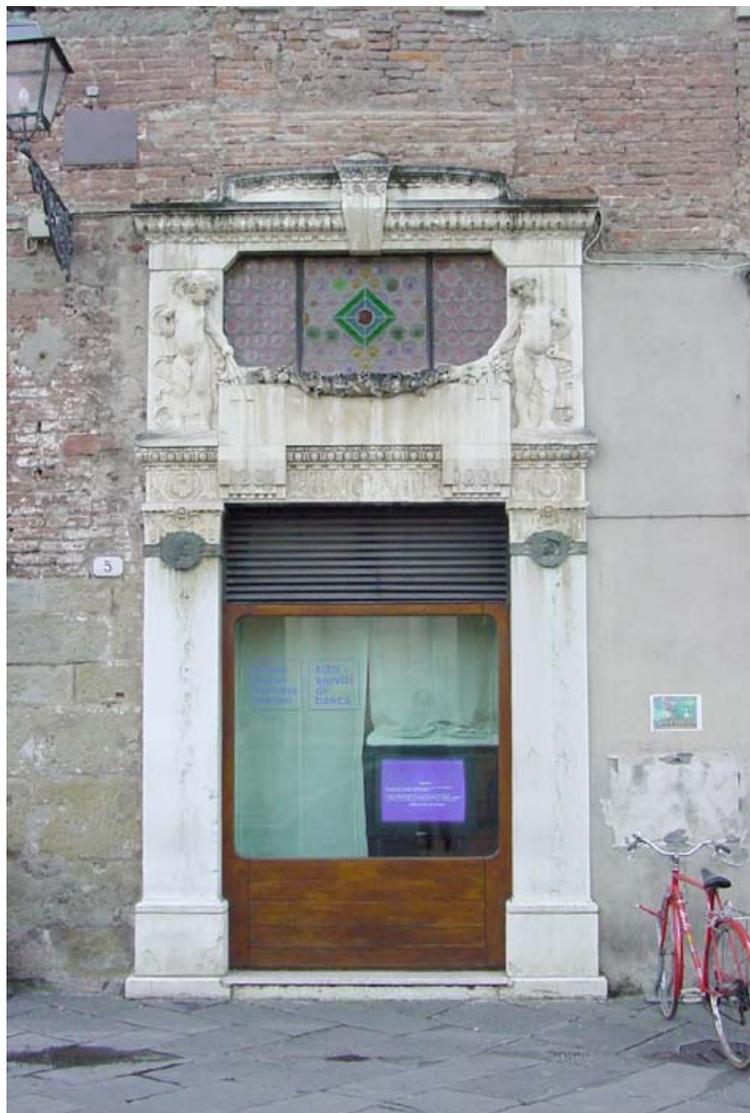
SCHEDA N° 19

UBICAZIONE:	Piazza S.Michele , 5
DESCRIZIONE:	Importante composizione di gusto liberty in vetro, marmo e metallo con elementi decorativi scolpiti
PRESCRIZIONE:	Restauro conservativo. Occorre eliminare la griglia e sostituire l'infisso in legno

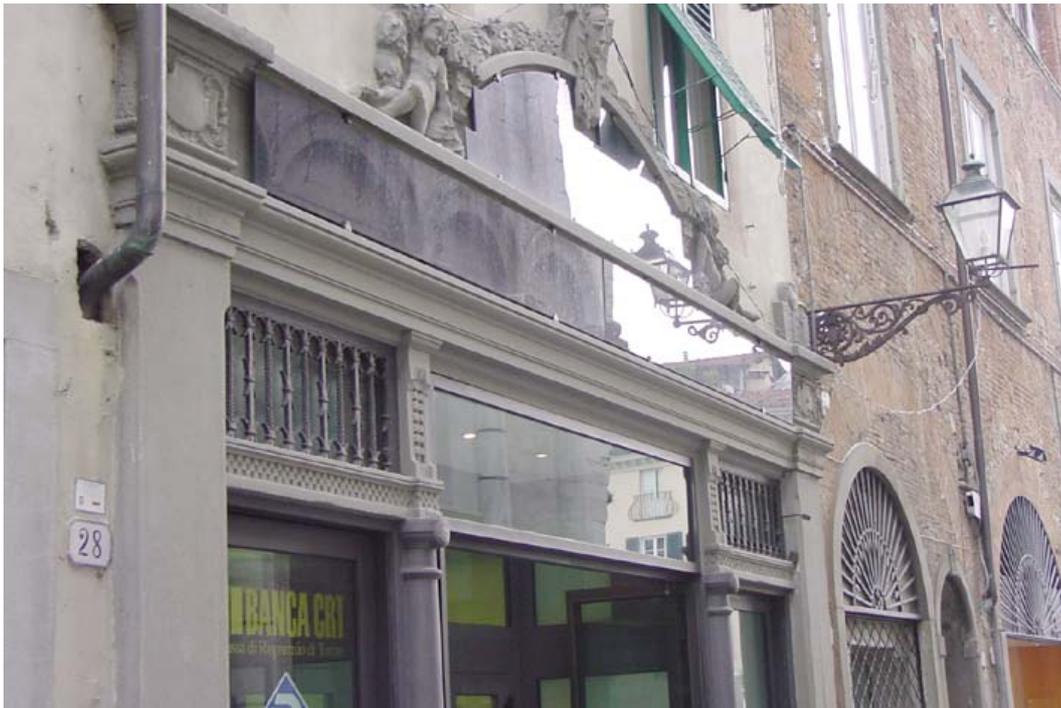
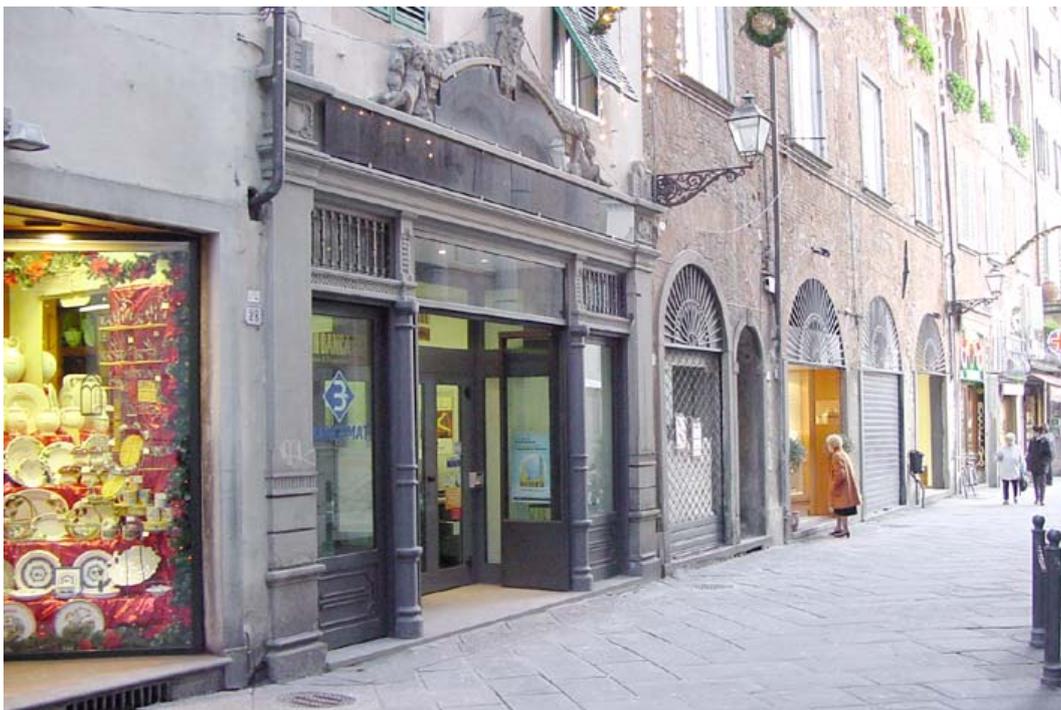
SCHEDA N° 20

UBICAZIONE: Piazza S.Michele, 28

DESCRIZIONE: Composizione in pietra e metallo con motivi decorativi in fusione e scritte con caratteri in rilievo.

PRESCRIZIONE: Restauro conservativo.

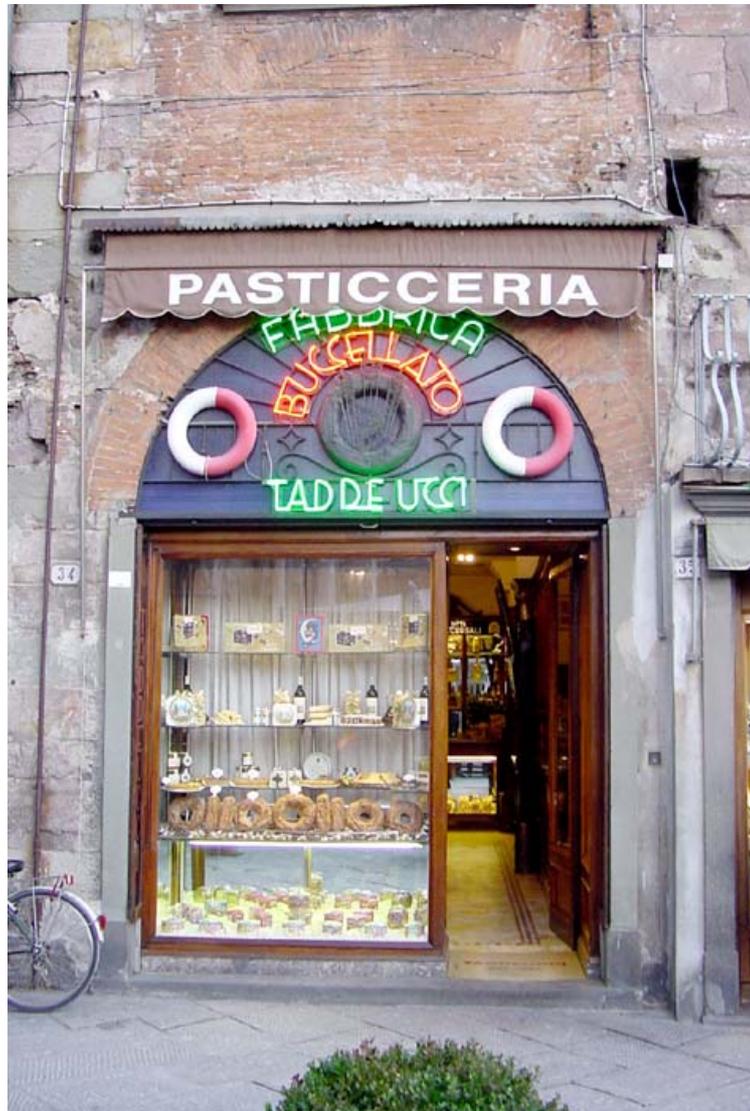
SCHEDA N° 21

UBICAZIONE:	Piazza S.Michele, 34
DESCRIZIONE:	Composizione formata da elementi decorativi in metallo; lettere in metallo con sovrapposte scritte al neon, due decorazioni a forma di buccellato rivestite di carta bianca e rossa e due cornici in legno con vetrofanie, realizzate con caratteri oro-rosso-argento su fondo nero, poste sui due sguinci.
PRESCRIZIONE:	Restauro conservativo con eliminazione delle due decorazioni a forma di buccellato, le scritte al neon e gli annessi cavi elettrici; restaurare sia le parti in metallo che le vetrofanie e le cornici.

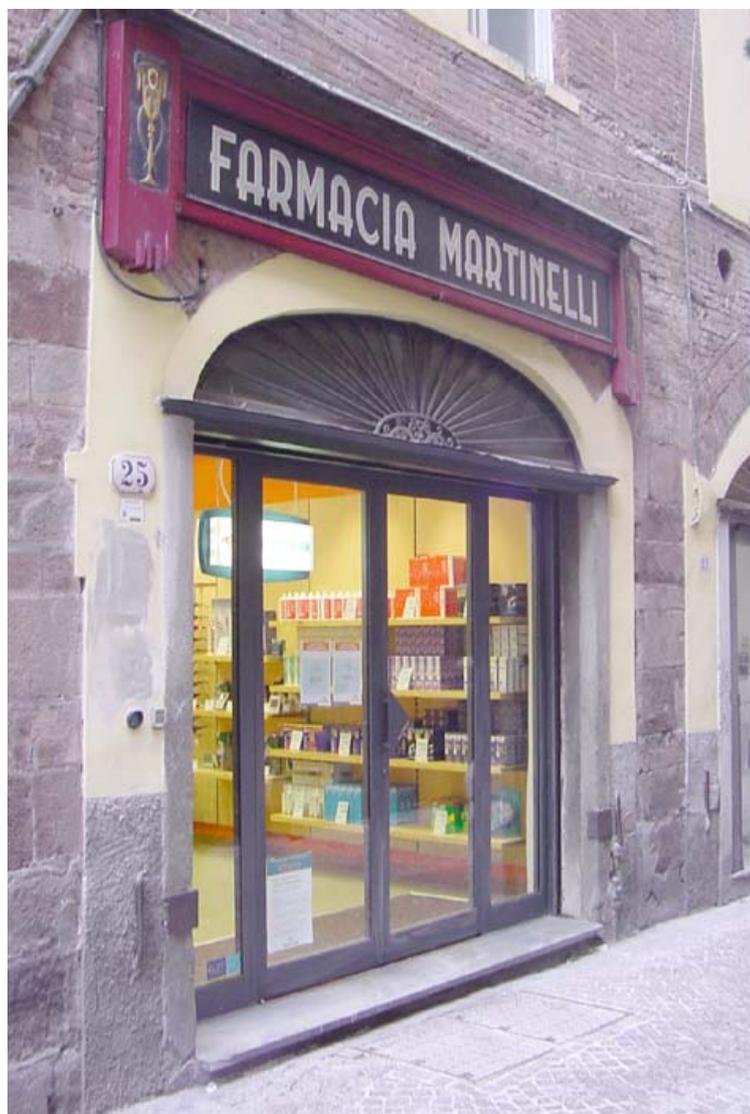
SCHEDA N° 22/a

UBICAZIONE: Via S.Paolino, 25

DESCRIZIONE: Composizione formata da una cornice in legno con motivi decorativi laterali in fusione di metallo e da vetrofania con caratteri chiari su fondo nero.

PRESCRIZIONE: Restauro conservativo.

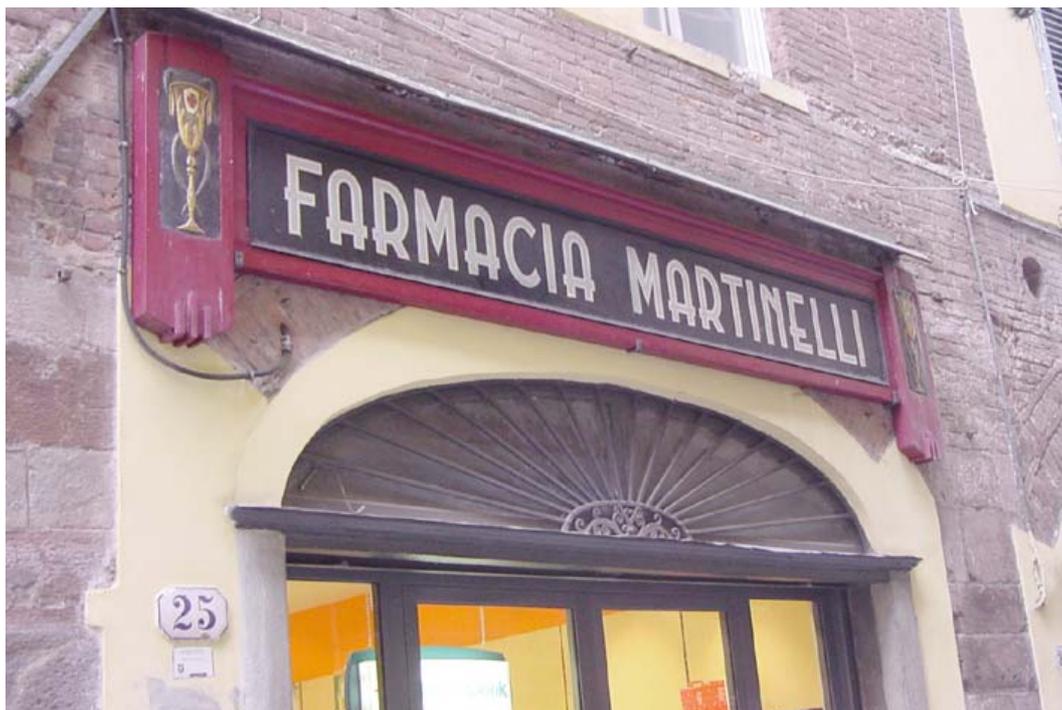
SCHEDA N° 22/b

UBICAZIONE: Via S.Paolino, 25

DESCRIZIONE: Composizione formata da una cornice in legno con motivi decorativi laterali in fusione di metallo e da vetrofania con caratteri chiari su fondo nero.

PRESCRIZIONE: Restauro conservativo.

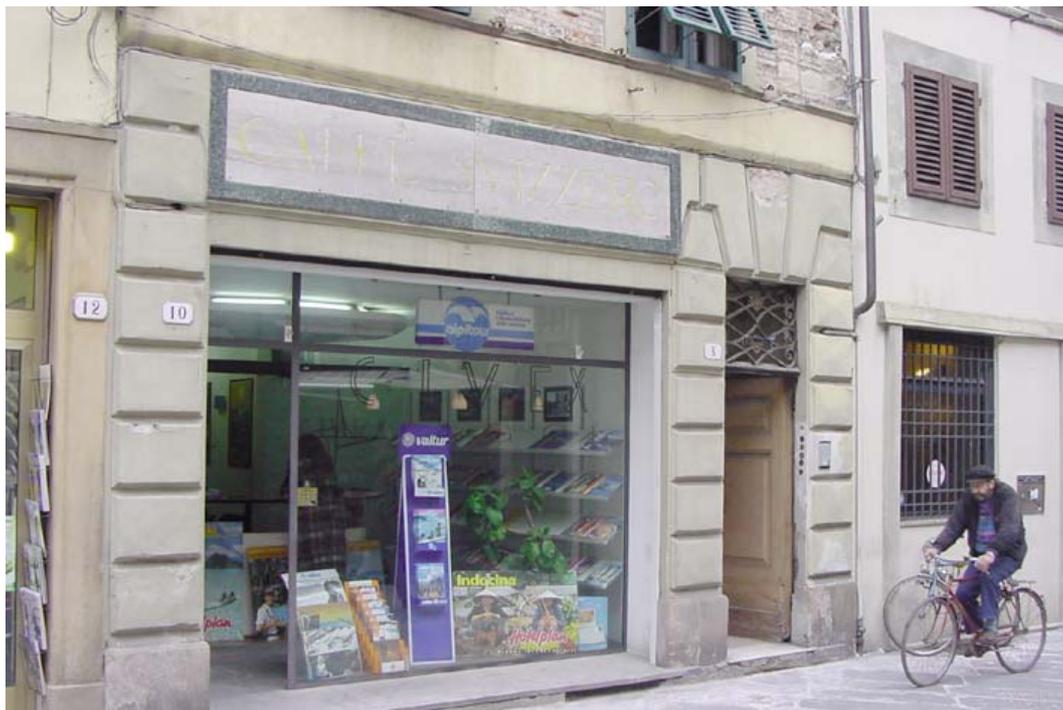
SCHEDA N° 23

UBICAZIONE:	Piazza dei Cocomeri, 10
DESCRIZIONE:	Composizione formata da una cornice in marmo verde e da una targa in marmo grigio su cui è incisa la scritta in lettere di colore giallo.
PRESCRIZIONE:	Restauro conservativo con integrazione della cornice mancante in un tratto della parte superiore.

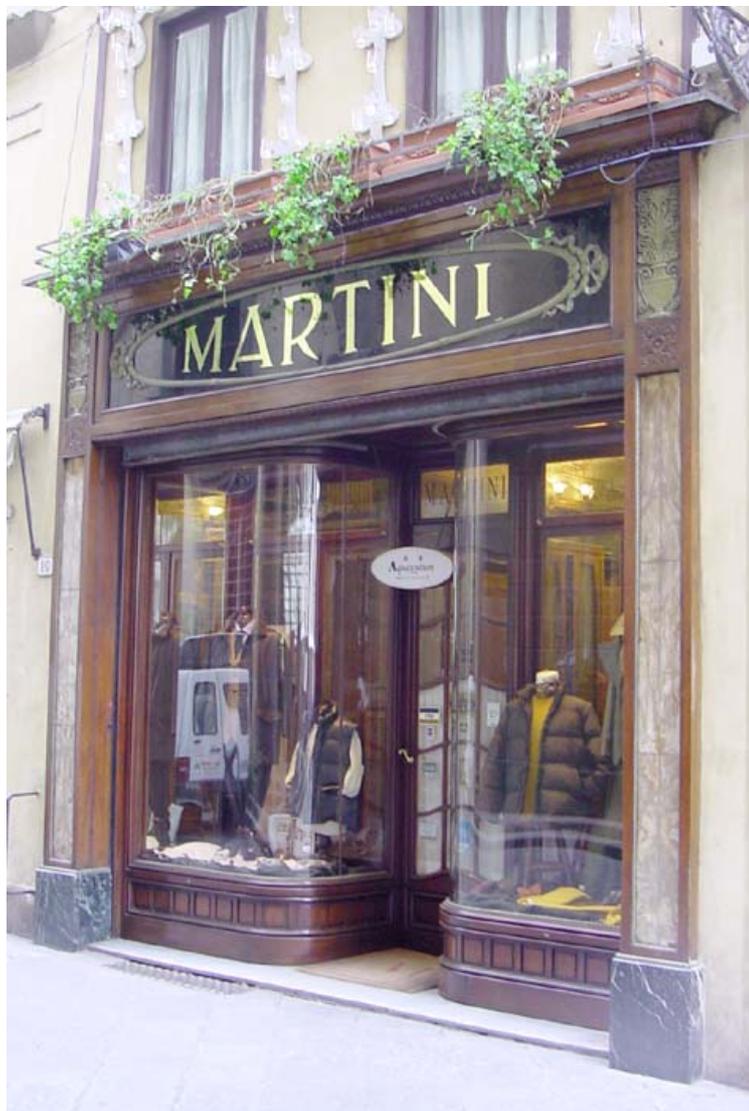
SCHEDA N° 24

UBICAZIONE: Via Vittorio Veneto, 10

DESCRIZIONE: Composizione in marmo bicolore e legno, con motivi ad intaglio alle estremità della cornice e vetrofanie con caratteri dorati su fondo nero.

PRESCRIZIONE: Restauro conservativo con eliminazione dei faretti posti sopra la cornice.
