COMUNE DI LUCCA

L u c c a , d i c e m b r e 2 0 0 0

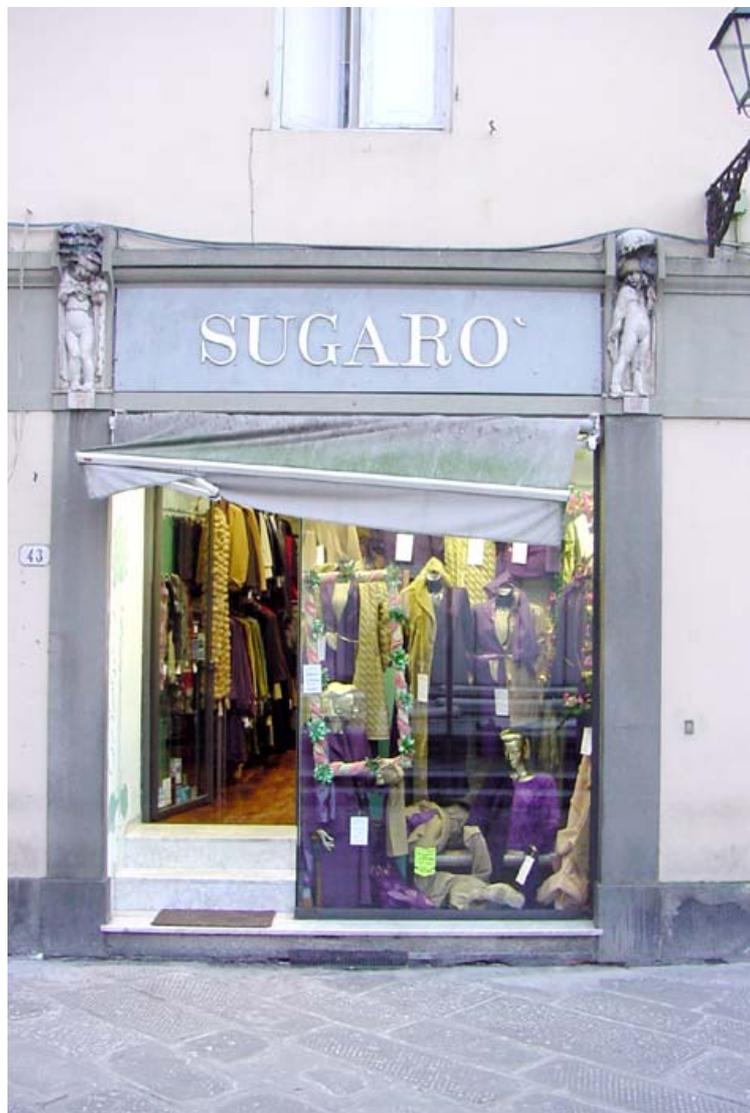
SCHEDA N° 25/a

UBICAZIONE:	Piazza S.Michele, 43 (angolo Vicolo dello Stellino)
DESCRIZIONE:	Composizione formata da una fascia continua in pietra con elementi decorativi geometrici incisi e da rilievi costituiti da puttini, smaltati a vari colori, posti in corrispondenza dell'inizio e della fine di ogni vetrina. Nella parte centrale della fascia di ogni vetrina sono applicate scritte con caratteri a rilievo.
PRESCRIZIONE:	Restauro conservativo con eliminazione delle scritte attuali e sostituzione con scritte e caratteri non a rilievo.

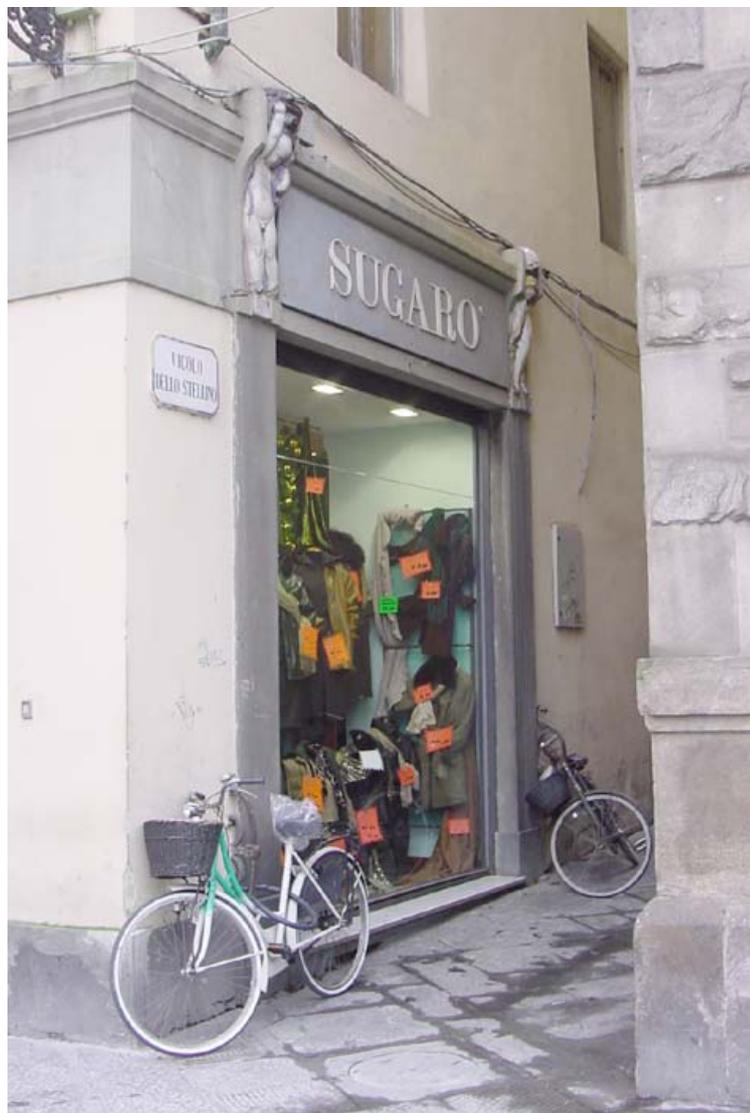
SCHEDA N° 25/b

UBICAZIONE:	Vicolo dello Stellino, (angolo Piazza S.Michele)
DESCRIZIONE:	Composizione formata da una fascia continua in pietra con elementi decorativi geometrici incisi e da rilievi costituiti da puttini, smaltati a vari colori, posti in corrispondenza dell'inizio e della fine di ogni vetrina. Nella parte centrale della fascia di ogni vetrina sono applicate scritte con caratteri a rilievo.
PRESCRIZIONE:	Restauro conservativo con eliminazione delle scritte attuali e sostituzione con scritte e caratteri non a rilievo

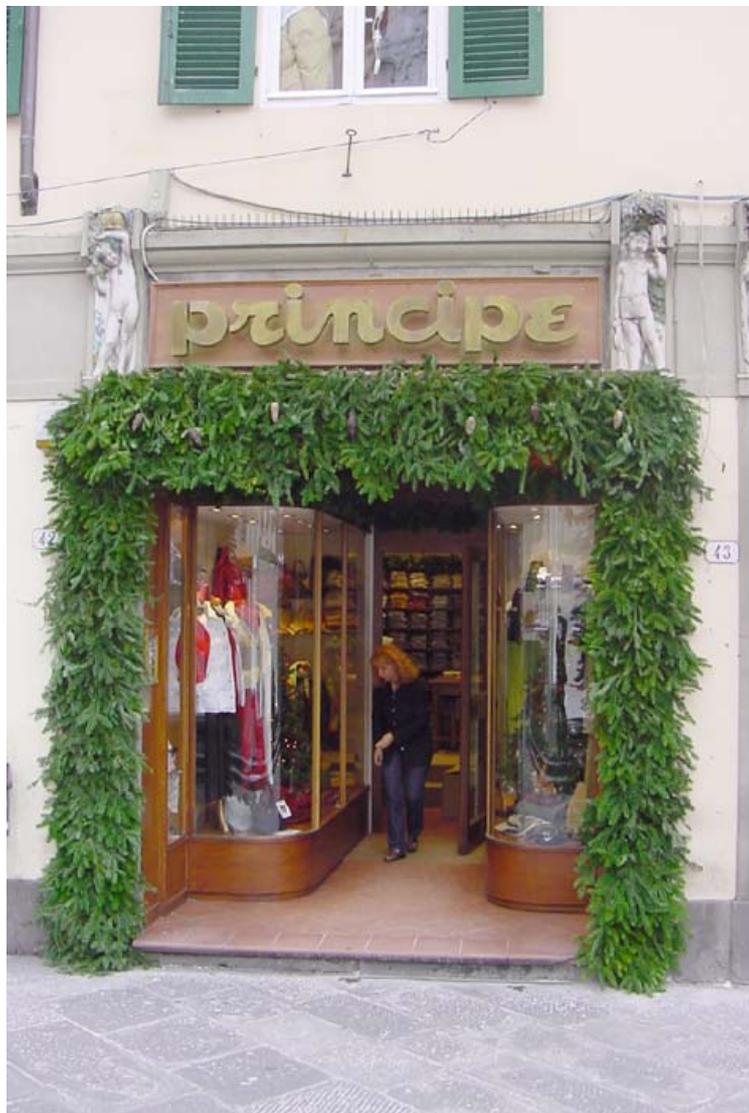
SCHEDA N° 26

UBICAZIONE:	Piazza S.Michele, 42
DESCRIZIONE:	Composizione formata da una fascia in pietra e da sculture a forma di puttini, smaltate a vari colori, in corrispondenza dell'inizio e della fine di ogni vetrina.
PRESCRIZIONE:	Restauro conservativo con eliminazione delle scritte attuali e sostituzione con scritte a caratteri non a rilievo.

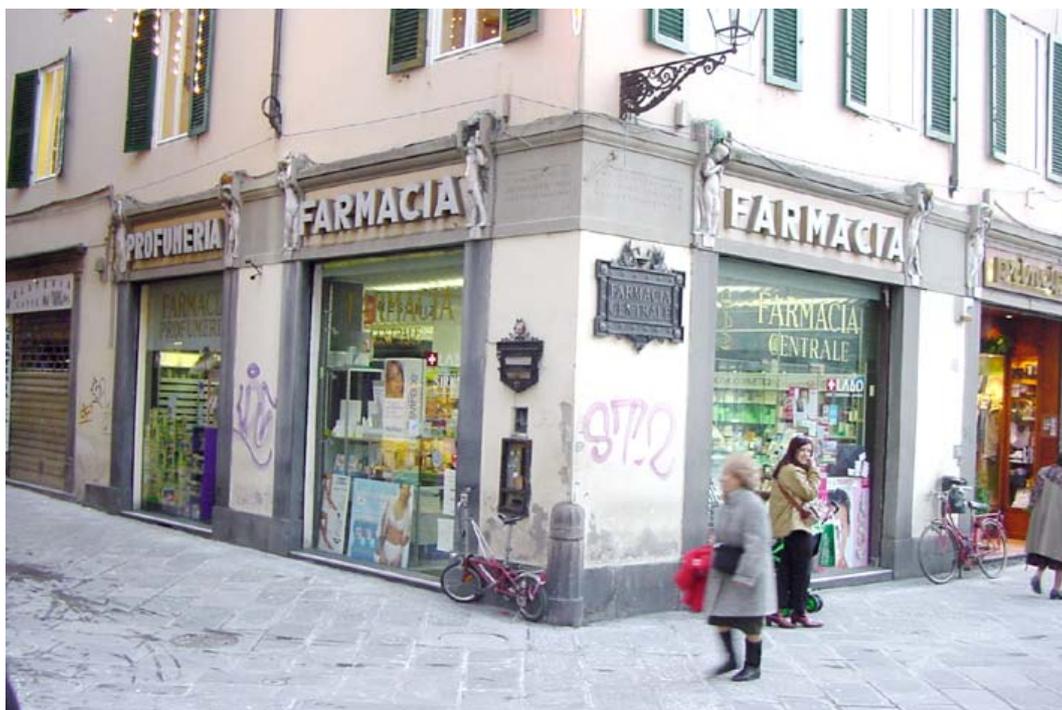
SCHEDA N° 27/a

UBICAZIONE:	Piazza S.Michele, 41 (angolo Via Beccheria)
DESCRIZIONE:	Composizione formata da una fascia continua in pietra con elementi decorativi geometrici incisi e da sculture a forma di puttini, smaltate a vari colori, in corrispondenza dell'inizio e della fine di ogni vetrina. Nella parte centrale della fascia, per ogni vetrina, sono applicate scritte con caratteri "a cassetta".
PRESCRIZIONE:	Restauro conservativo. Eliminare le scritte attuali con caratteri "a cassetta" e gli annessi fili elettrici e sostituirle con scritte i cui caratteri non siano a rilievo.

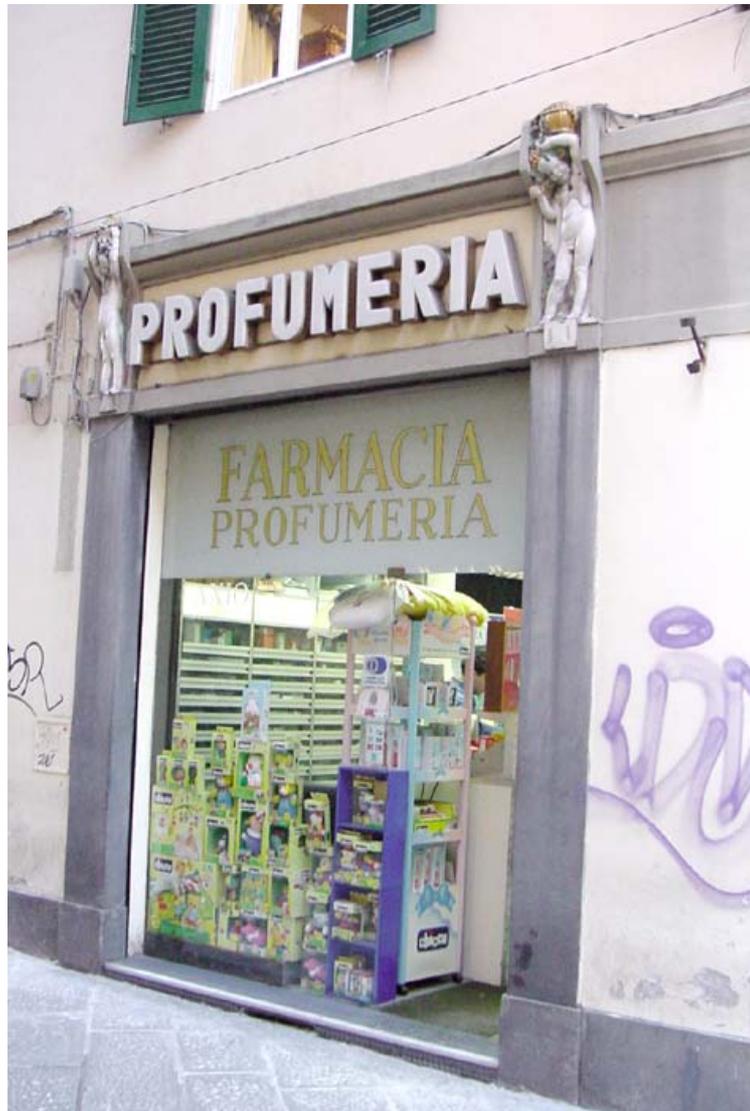
SCHEDA N° 27/b

UBICAZIONE:	Via Beccheria, (angolo Piazza S.Michele)
DESCRIZIONE:	Composizione formata da una fascia continua in pietra con elementi decorativi geometrici incisi e da sculture a forma di puttini, smaltate a vari colori, in corrispondenza dell'inizio e della fine di ogni vetrina. Nella parte centrale della fascia, per ogni vetrina, sono applicate scritte con caratteri "a cassetta".
PRESCRIZIONE:	Restauro conservativo. Eliminare le scritte attuali con caratteri "a cassetta" e gli annessi fili elettrici e sostituirle con scritte i cui caratteri non siano a rilievo.

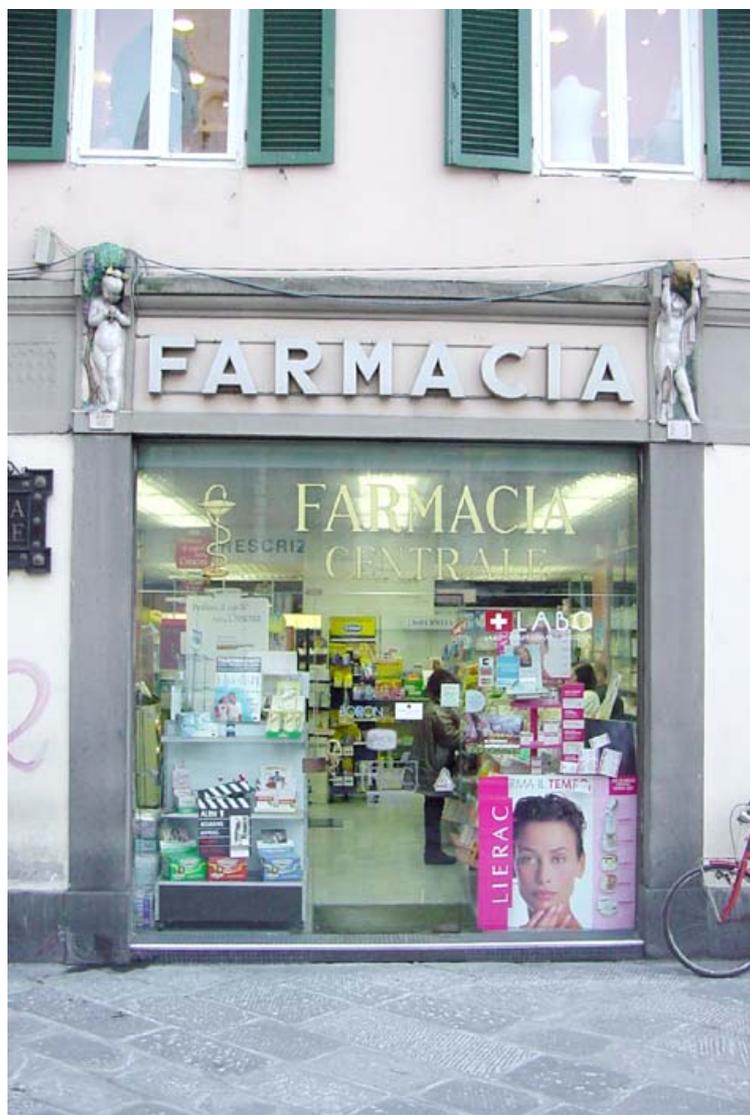
SCHEDA N° 27/c

UBICAZIONE: Piazza S.Michele

DESCRIZIONE: Composizione formata da una fascia continua in pietra con elementi decorativi geometrici incisi e da sculture a forma di puttini, smaltate a vari colori, in corrispondenza dell'inizio e della fine di ogni vetrina. Nella parte centrale della fascia, per ogni vetrina, sono applicate scritte con caratteri "a cassetta".

PRESCRIZIONE: Restauro conservativo. Eliminare le scritte attuali con caratteri "a cassetta" e gli annessi fili elettrici e sostituirle con scritte i cui caratteri non siano a rilievo.

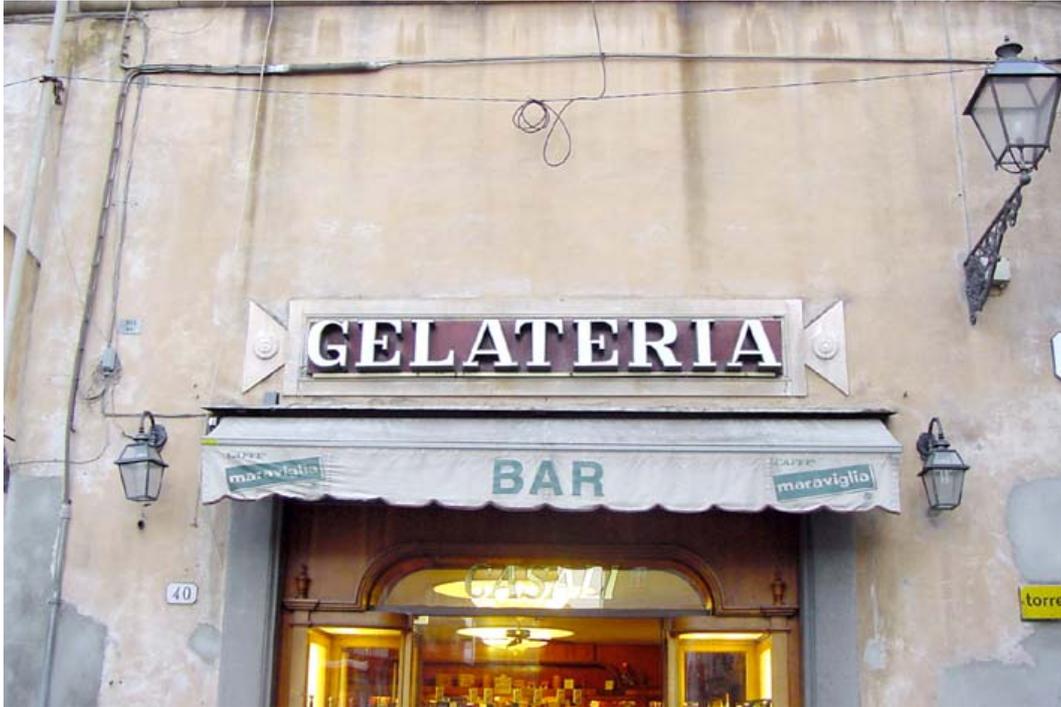
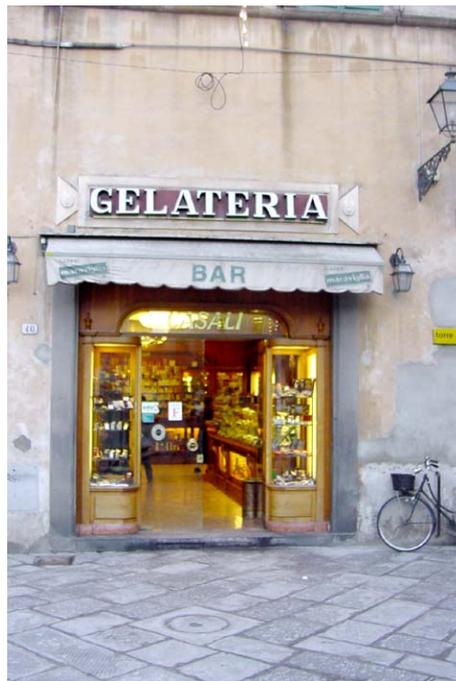
SCHEDA N° 28

UBICAZIONE: Piazza S.Michele, 40

DESCRIZIONE: Composizione in materiali lapidei con motivi decorativi alle estremità e scritta con caratteri “a cassetta”.

PRESCRIZIONE: Restauro conservativo con eliminazione della scritta con caratteri “a cassetta” e sostituzione con caratteri non a rilievo.

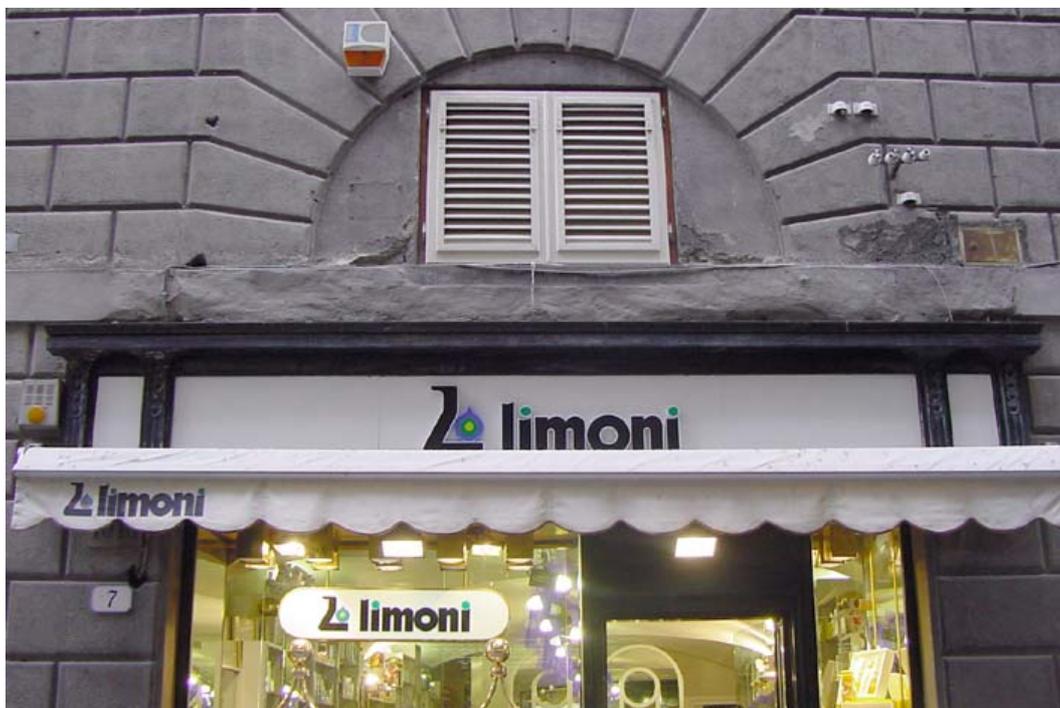
SCHEDA N° 29

UBICAZIONE: Via Roma, 7

DESCRIZIONE: Composizione formata da elementi decorativi in metallo e da scritte con caratteri “a cassetta” su base bianca.

PRESCRIZIONE: Restauro conservativo con eliminazione della scritte con caratteri “a cassetta” e sostituzione con caratteri non a rilievo.

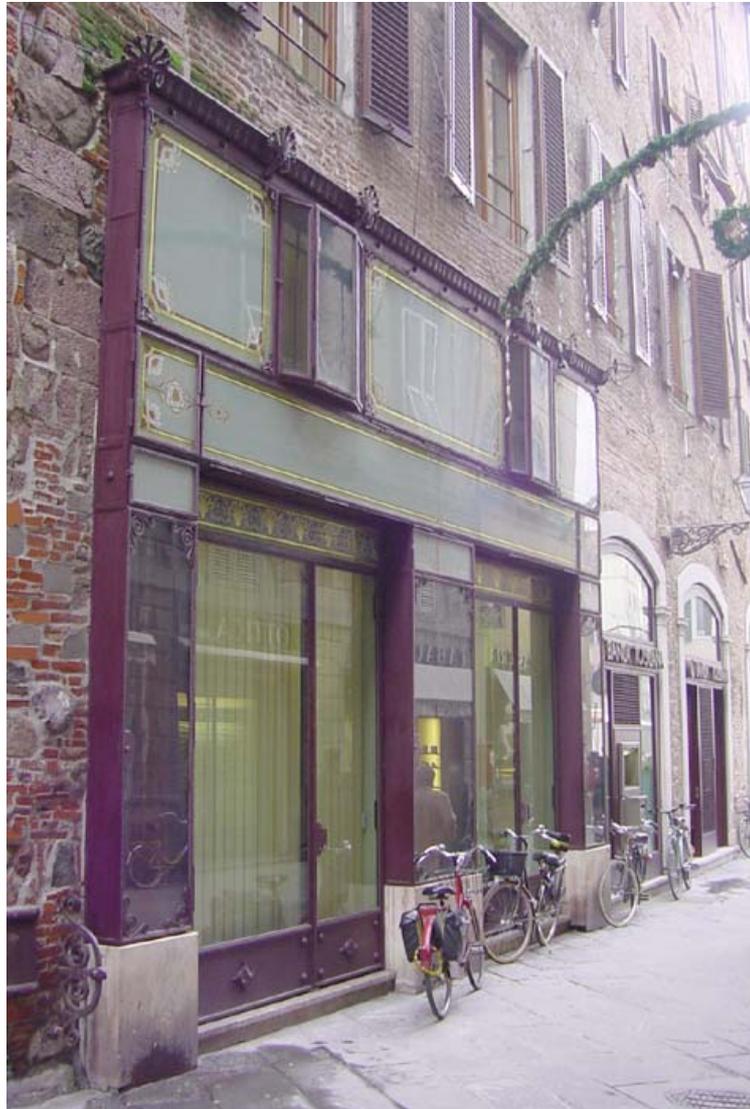
SCHEDA N° 30

UBICAZIONE: Via Roma,

DESCRIZIONE: Importante composizione liberty in vetro ed elementi portanti e decorativi in metallo, tinti di colore marrone. I vetri sono decorati con vetrofanie a disegni liberty nei colori bianco, oro e marrone su fondo chiaro.

PRESCRIZIONE: Restauro conservativo.

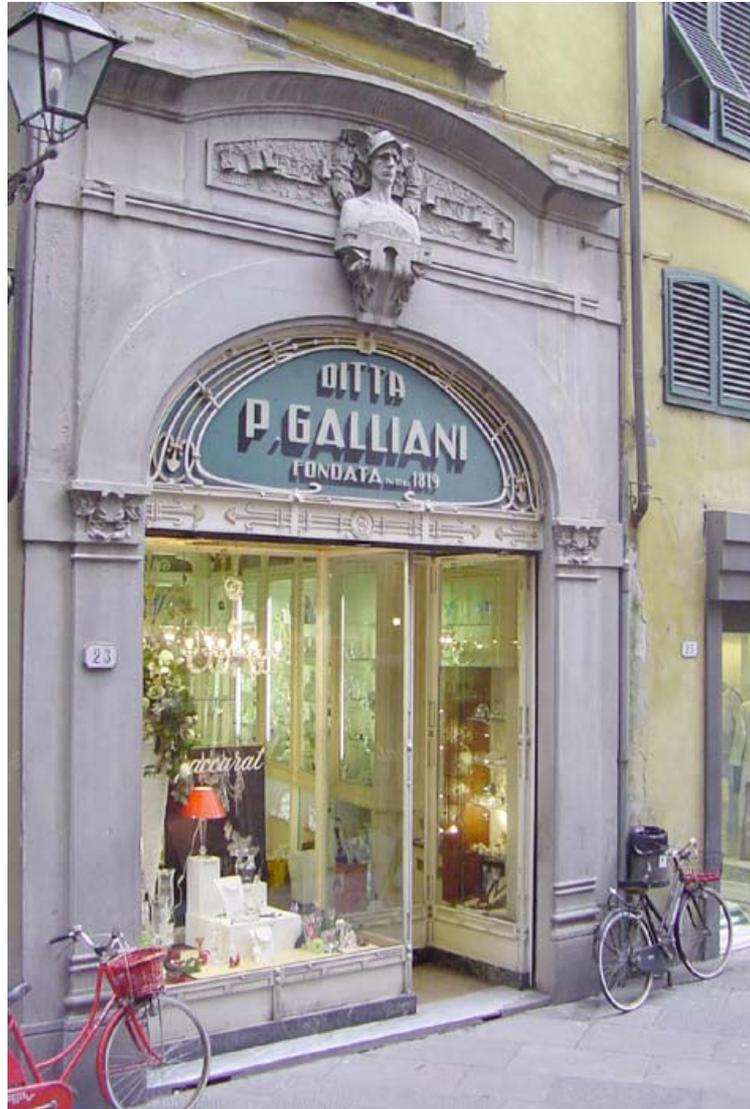
SCHEDA N° 31

UBICAZIONE:	Via Roma, 23
DESCRIZIONE:	Composizione in materiali lapidei con sculture e motivi decorativi di tipo floreale in metallo verniciato nei colori bianco e oro. Vetrefania con caratteri bicolori bianco-nero su fondo azzurro
PRESCRIZIONE:	Restauro conservativo. E' opportuno lo spostamento del numero civico sotto il pluviale discendente.

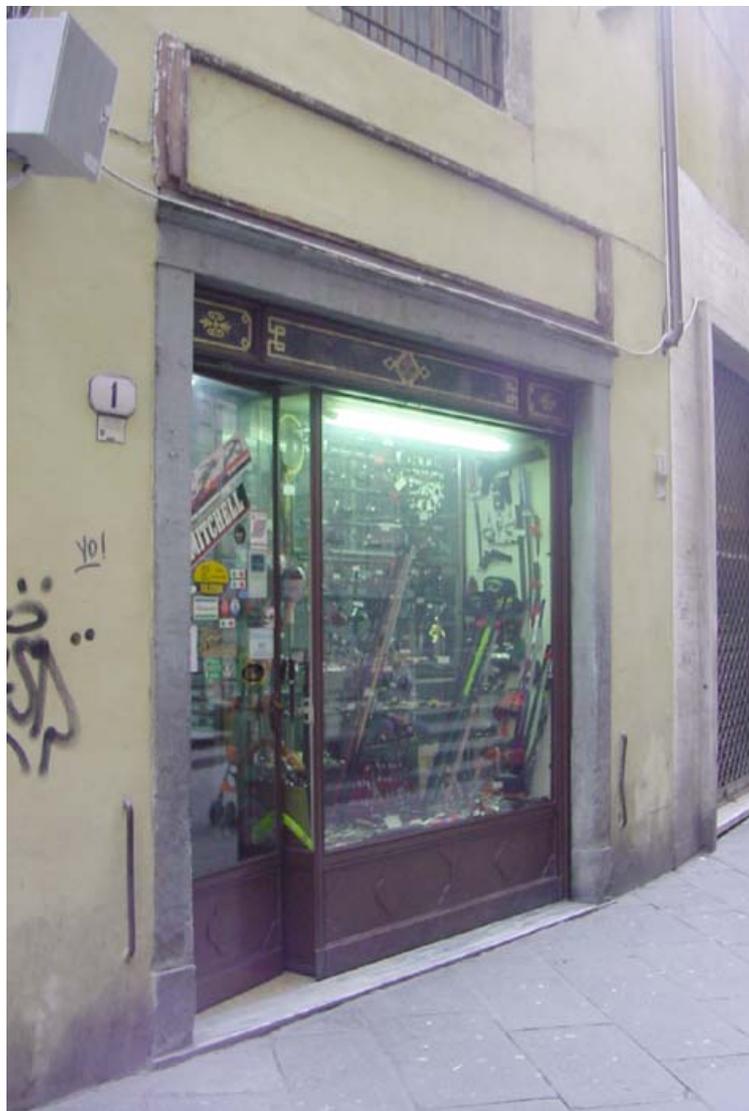
SCHEDA N° 32

UBICAZIONE:	Via Cenami, 1
DESCRIZIONE:	Composizione formata da cornice in metallo con motivo a tortiglione e da vetrofania con decori dorati su fondo nero sopra la vetrina
PRESCRIZIONE:	Restauro conservativo anche dell'infisso - ripristino dell'insegna nella cornice in metallo con vetrofania a caratteri dorati su fondo nero.

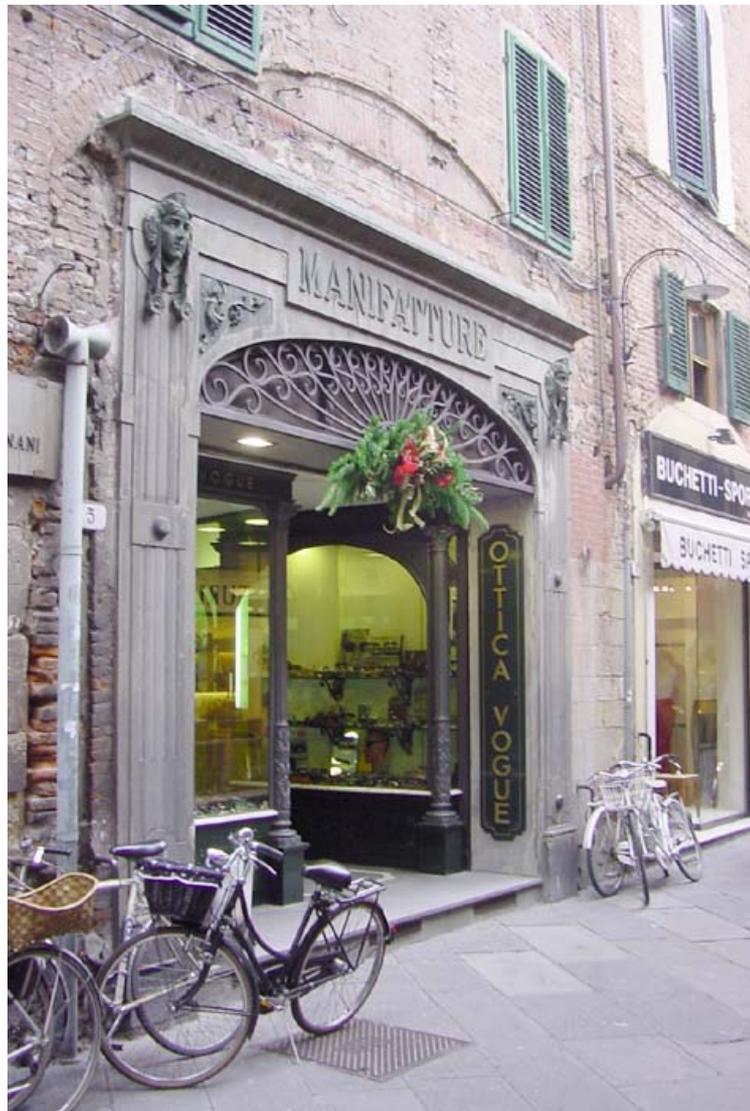
SCHEDA N° 33

UBICAZIONE: Via S.Croce, 5

DESCRIZIONE: Composizione in pietra con elementi decorativi liberty in fusione di metallo e scritta con caratteri a rilievo.

PRESCRIZIONE: Restauro conservativo.

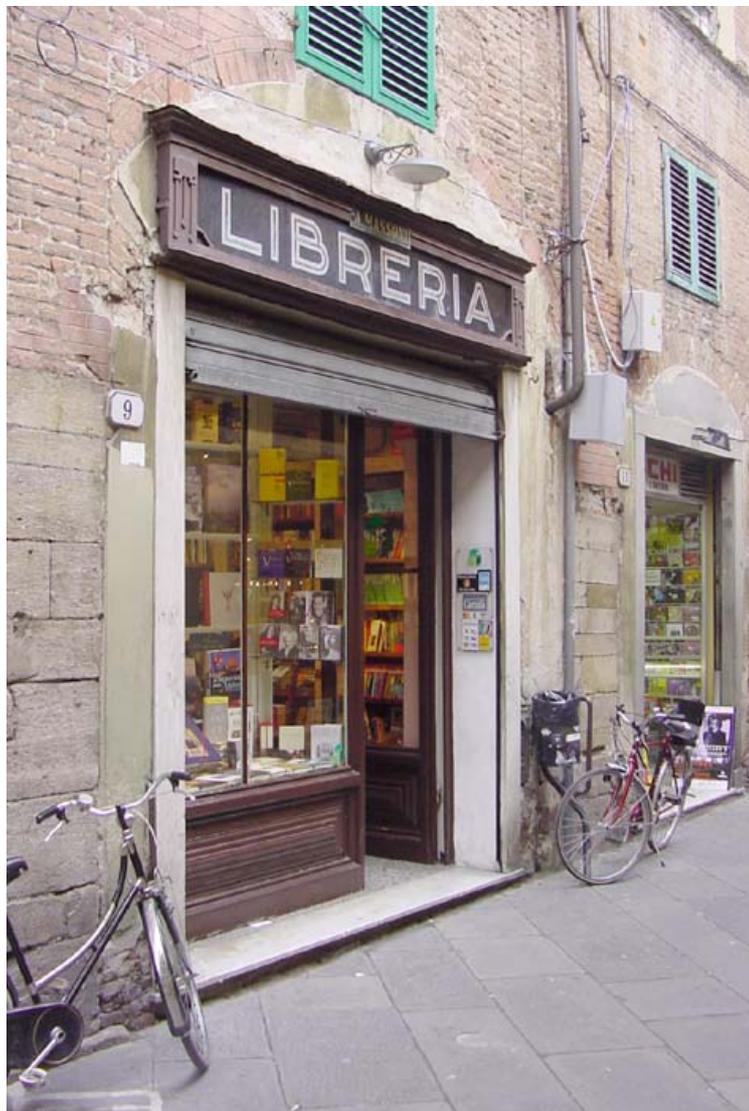
SCHEDA N° 34

UBICAZIONE: Via S.Croce, 9

DESCRIZIONE: Composizione formata da cornice in legno con motivi decorativi laterali anch'essi in legno (cornice e decorazioni sono tinti di colore marrone) e da vetrofania con caratteri bicolori argento-rosso su fondo nero

PRESCRIZIONE: Restauro conservativo.

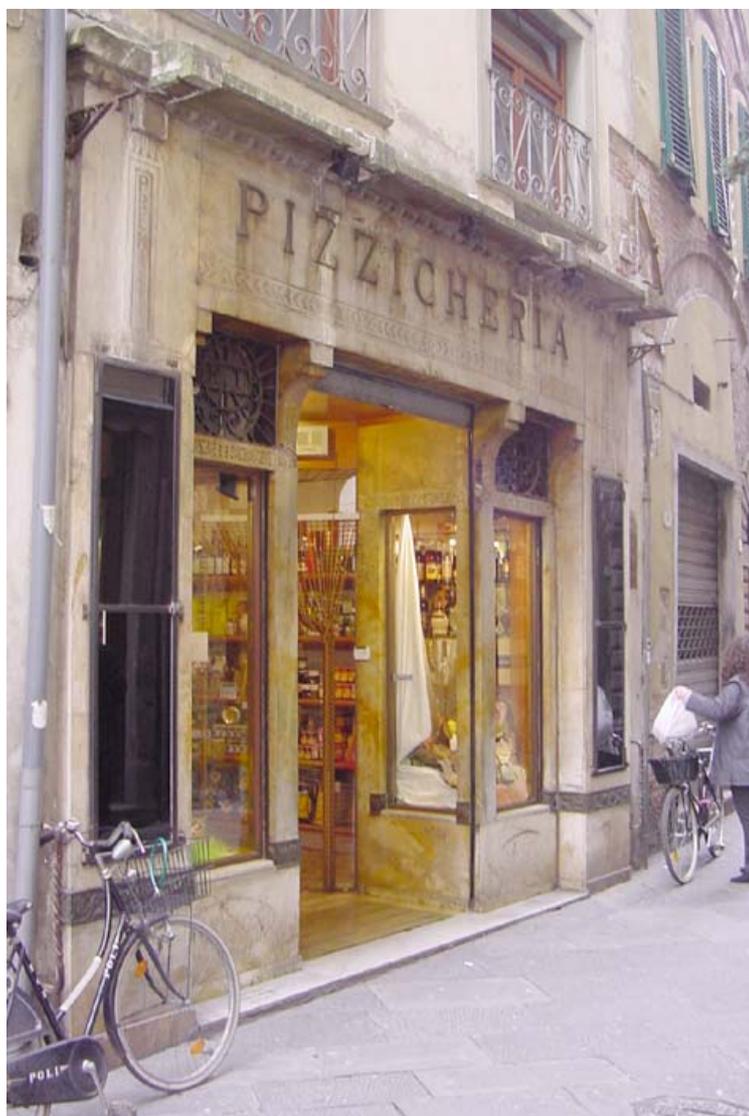
SCHEDA N° 35

UBICAZIONE: Via S.Croce, 48

DESCRIZIONE: Composizione formata da superfici in marmo con motivi floreali scolpiti e scritta a rilievo.

PRESCRIZIONE: Restauro conservativo. Ricostruire l'angolo a sinistra della parte aggettante in marmo, eliminare cavi elettrici e ripristinare le vetrofanie negli spazi appositi.

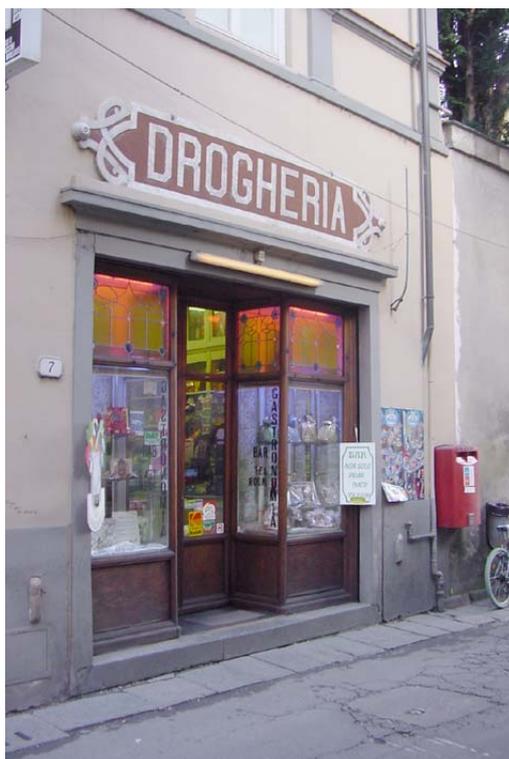
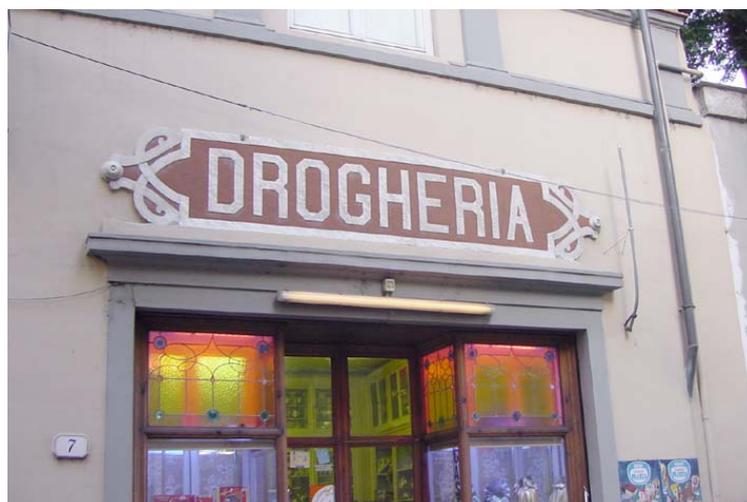
SCHEDA N° 36

UBICAZIONE: Via Elisa, 7

DESCRIZIONE: Lastra in materiale lapideo con scritta in caratteri scolpiti a rilievo ed elementi decorativi alle estremità. I caratteri e le decorazioni non sono colorati, mentre il fondo è di colore marone-rossastro.

PRESCRIZIONE: Restauro conservativo. Eliminazione del neon in vista.

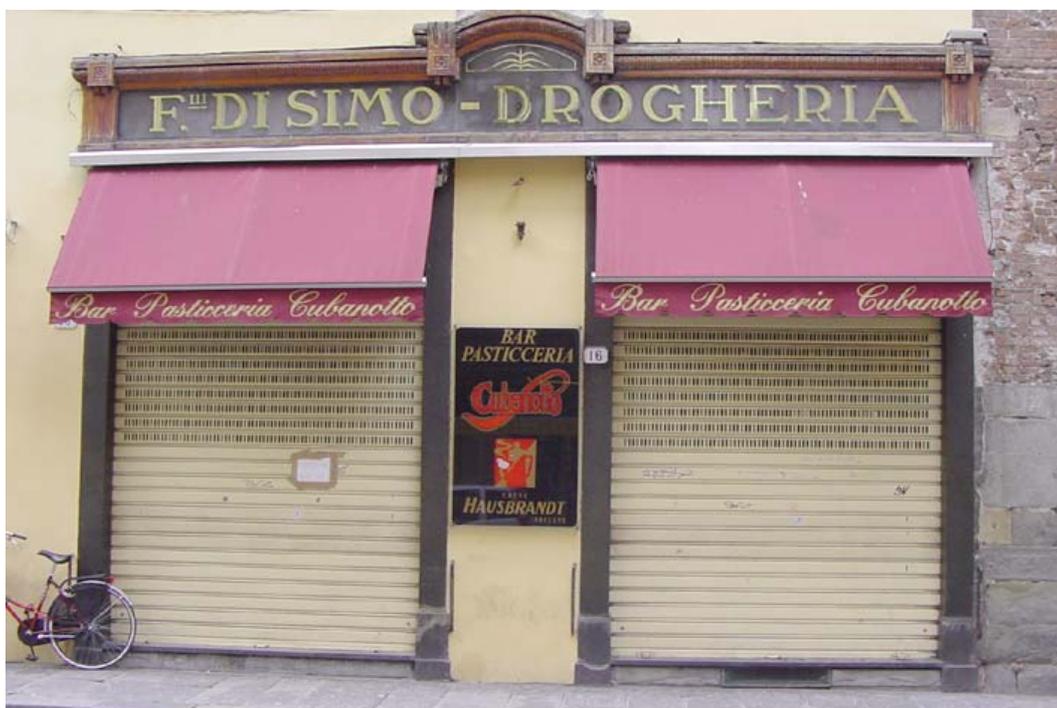
SCHEDA N° 37

UBICAZIONE:	Via Beccheria,16/1/8
DESCRIZIONE:	Composizione formata da cornice di legno intagliato e da vetrofania con caratteri dorati su fondo nero.
PRESCRIZIONE:	Restauro conservativo con l'eliminazione dello specchio con scritte tra le due vetrine e sostituzione la lamiera a protezione delle tende.

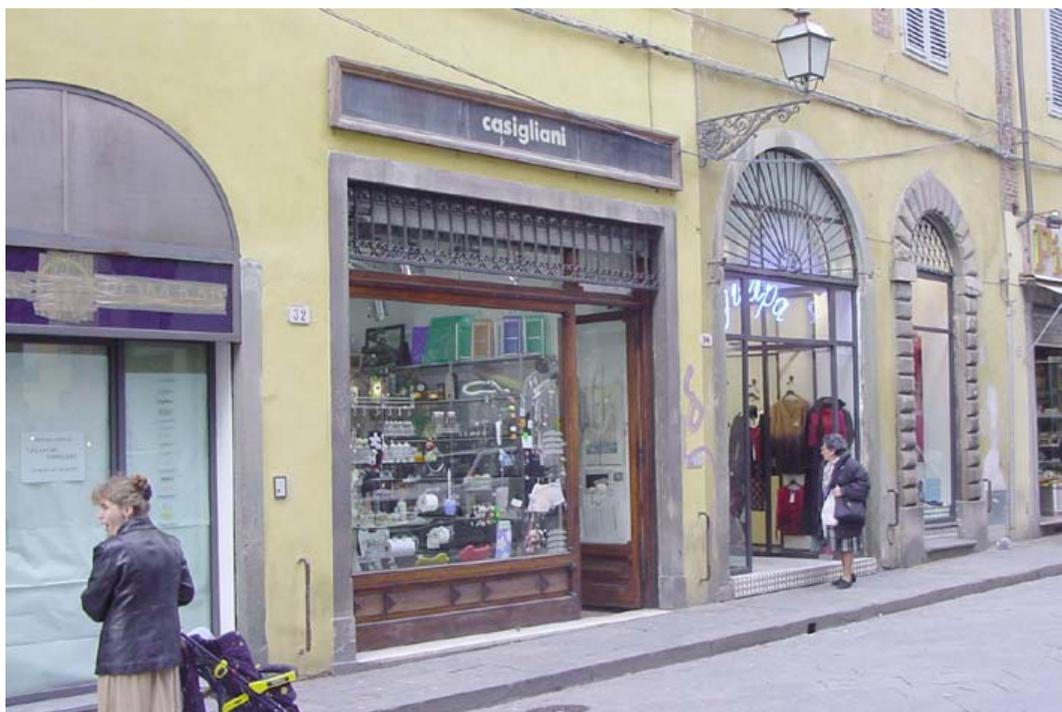
SCHEDA N° 38

UBICAZIONE: Via Beccheria, 6

DESCRIZIONE: Semplice composizione formata da cornice in legno e da vetrofanìa con caratteri color argento su fondo nero di recente fattura.

PRESCRIZIONE: Restauro conservativo.

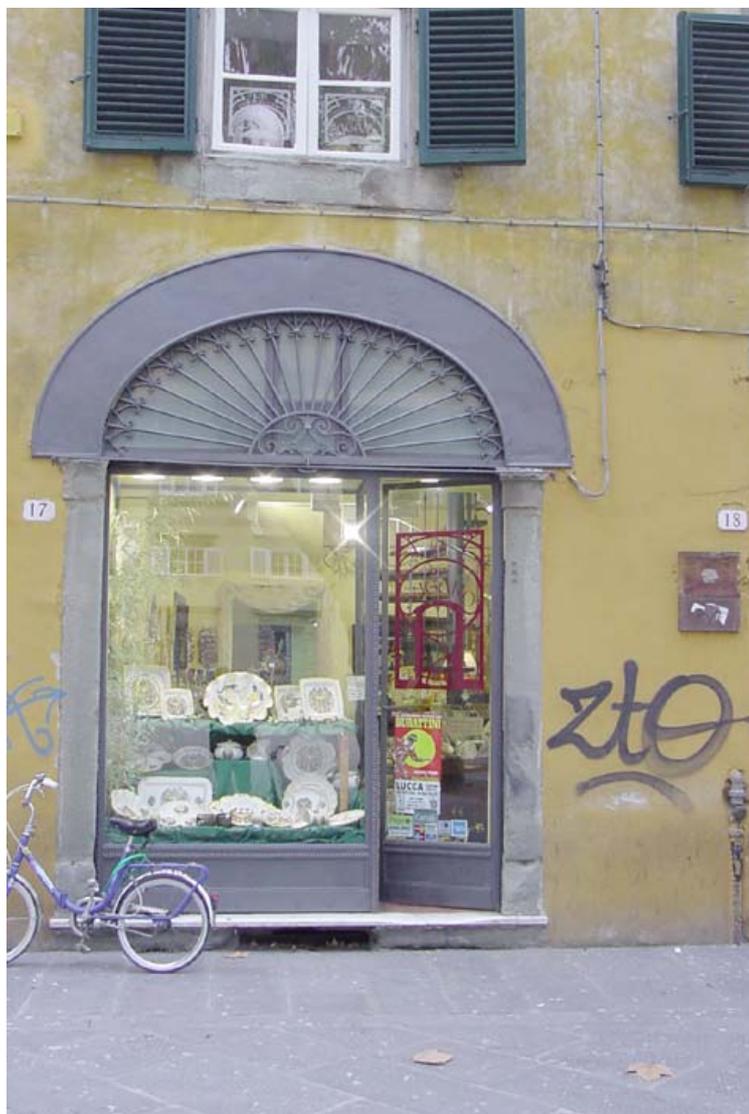
SCHEDA N° 39

UBICAZIONE: Piazza Napoleone, 18

DESCRIZIONE: Lastra in materiale metallico a forma di arco con scritta colorata: caratteri color argento su fondo rosso scuro.

PRESCRIZIONE: Restauro conservativo e ripristino dell'insegna dipinta.

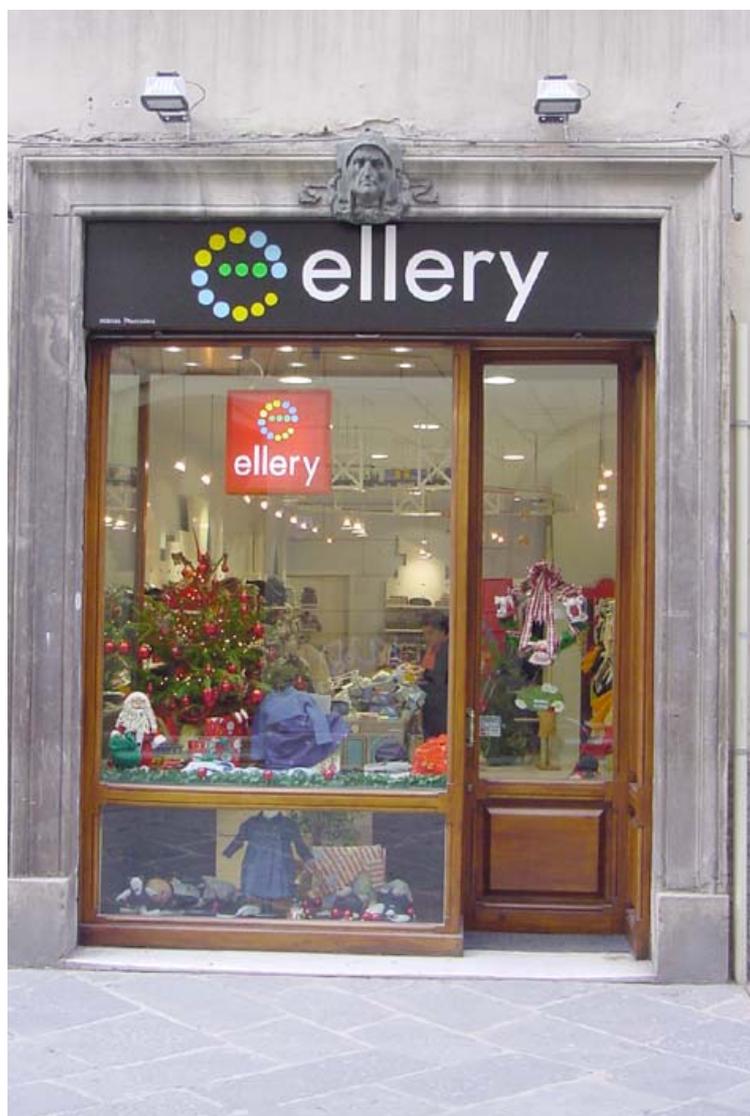
SCHEDA N° 40

UBICAZIONE: Via V. Veneto, 64

DESCRIZIONE: Composizione in pietra e legno con motivi decorativi in fusione.

PRESCRIZIONE: Restauro conservativo ripristino della vetrofania e cornice in legno in sostituzione dell'attuale insegna.

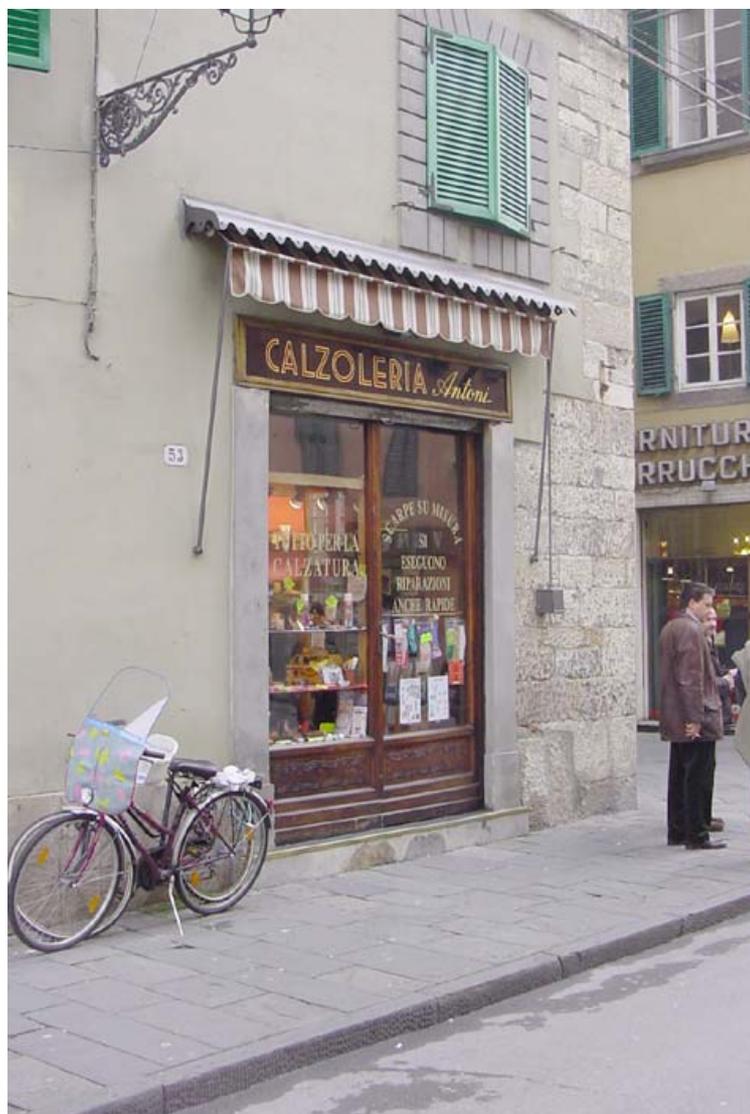
SCHEDA N° 41

UBICAZIONE: Via V. Veneto, 53

DESCRIZIONE: Semplice composizione formata da cornice in legno e da vetrofania con caratteri di colore rosso-oro e argento su fondo nero.

PRESCRIZIONE: Restauro conservativo.

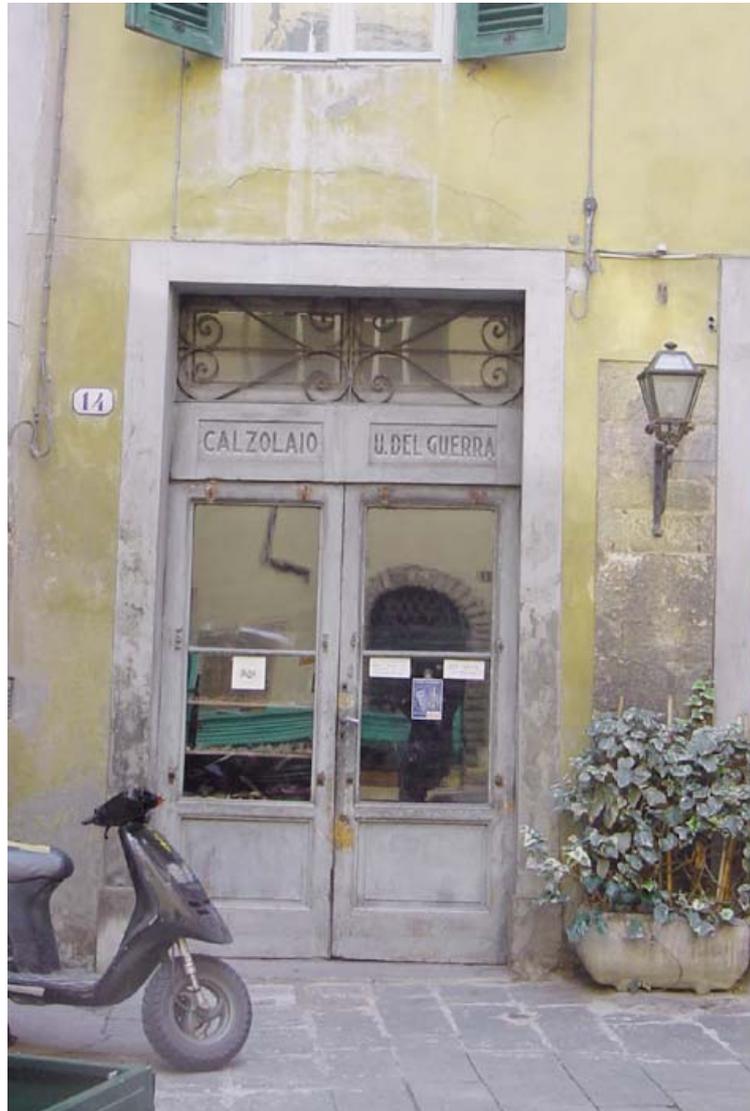
SCHEDA N° 42

UBICAZIONE: Piazzetta S.Andrea, 14

DESCRIZIONE: Semplice composizione in legno con scritte a vernice nera.

PRESCRIZIONE: Restauro conservativo.

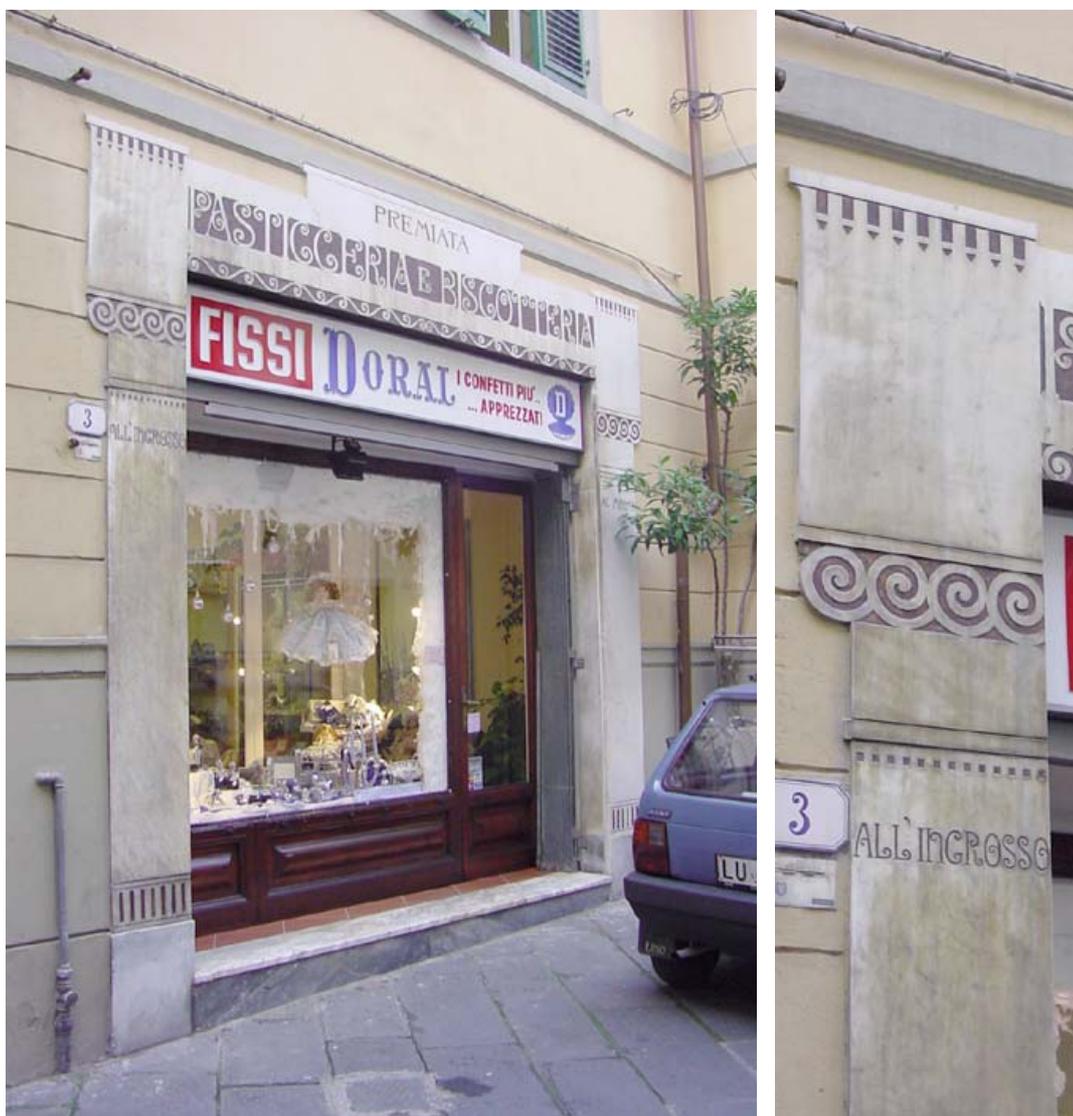
SCHEDA N° 43

UBICAZIONE: Via S.Zita, 3

DESCRIZIONE: Composizione formata da cornice in marmo con motivi liberty.

PRESCRIZIONE: Restauro conservativo ed eliminazione dell'insegna esistente.
